PC橋の振動特性とPC鋼材破断のモニタリング

Abstract : In this study, we conducted vibration test on a post tension PCT girder and examined the applicability of monitoring methods. In the test, we assumed that the prestressing amount lowered due to fractures in the PC steel. Therefore, we severed the PC steel and measured the resulting attenuation waves and elasticity waves. Through these tests it was confirmed that attenuation characteristics can be used as an index to evaluate the health of PC bridges.

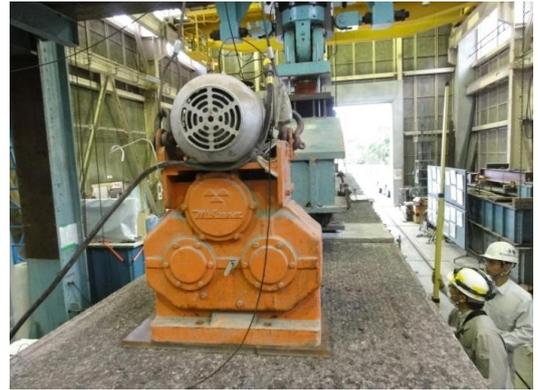
写真-1 起振器

写真-1 に示す 2 軸偏心式の起振器を用いて、PC 桁を一次振動モード付近の周波数 (約 6~7Hz) で振動させ、起振を停止させたときの減衰波形を計測した。

起振器は、支間中央から 4m の位置で上フランジ上面に固定した。

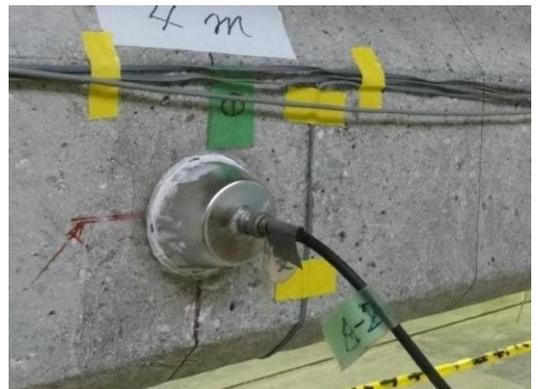
写真-2 AE センサー

本試験で使用したモニタリング手法の概要を表-2 に示す。振動試験によって PC 桁に生じる減衰波形は、表-3 に示す加速度センサーにより計測する手法とした。また、PC 鋼材の破断を把握するため、写真-2 に示す AE センサーによる計測と、写真-3 に示す PC 鋼線切断時の電気抵抗計測を行った。電気抵抗計測は、PC 鋼線両端の定着具間に一定微電流 (5mA) を通電し、PC 鋼線切断時の抵抗値を計測するもので、PC 鋼線両端の定着具に位置する PC 鋼線に計測端子を設置した。なお、抵抗値は、支間中央で切断を行った PC 鋼線両端で計測した。
