アルミ床版を用いた三原大橋歩道拡幅工事の施工報告

(株) I H I インフラ建設 正会員 ○ 田中 慎也
 (株) I H I インフラ建設 八尾 浩司
 渡辺建設(株) 土屋 豊

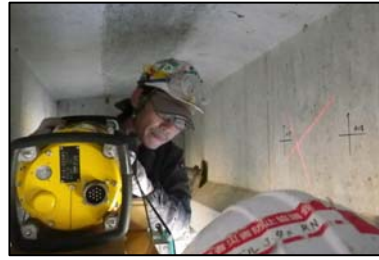
写真-1 X線撮影

G1 桁および G2 桁には, アルミ製ブラケット圧着用の PC 鋼棒を通すため, ブラケット 1 箇所につき 2 箇所の削孔が必要となる。削孔位置を決定するため, RC レーダーと X 線撮影 (写真-1) の 2 種類の方法で PC 鋼材と鉄筋の位置を探査した (写真-2)。

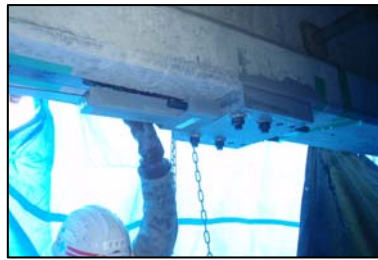
写真-3 炭素繊維プレートの設置

炭素繊維プレートを定着する固定プレートを固定アンカーにより桁下面に定着した (写真-3)。炭素繊維プレートを緊張する前に, エポキシ樹脂を炭素繊維プレートの上面に塗布した (写真-4)。施工時期が 12 月末であり, 5℃未滿の低温や湿度 85%以上の環境では, エポキシ樹脂が使用できないため, この規定を満足するようにシート養生を行い, 施工した。炭素繊維プレートを緊張 (写真-5)・定着した後, 主桁下面に接着した。

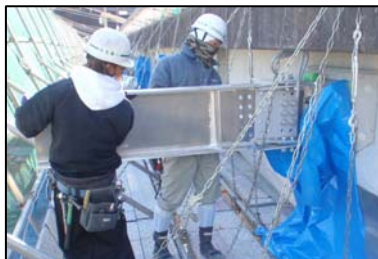
写真-7 ブラケットの設置

下流側車線通行止めによる交互通行を行い, ブラケット (写真-7) とブラケット座を設置した後, 10ton クレーンによりアルミ床版を架設した (写真-8)。
