## 鈴田橋のゲルバーヒンジ部補修における設計・施工

## 1. はじめに

本稿では特殊構造である長大PC橋のゲルバーヒンジ部の抜本的な補修方法として上下線それぞれを全面交通規制し、劣化部を切断・撤去し、橋梁全体を連続化した設計と施工について報告する。

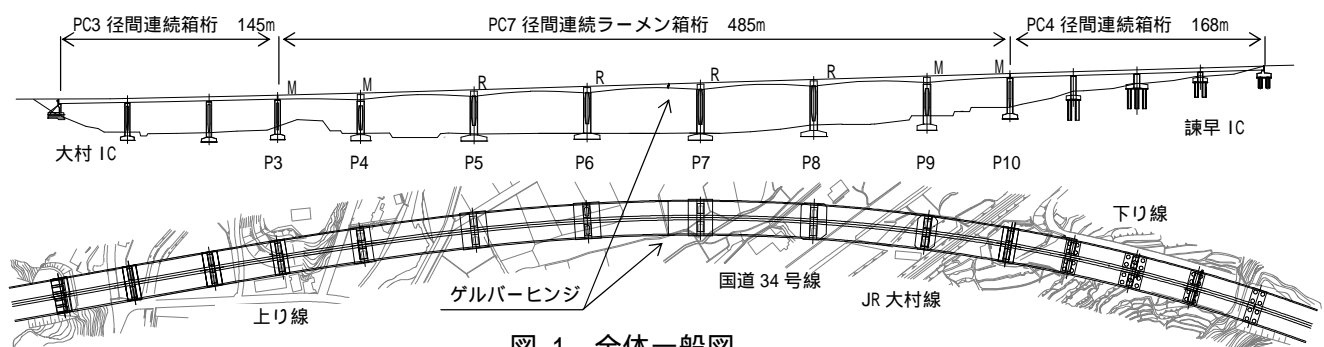
図-1 全体一般図

本工事の対象は橋長458mの7径間連続ラーメン箱桁橋で、中央部の支間の1/4点に1箇所のゲルバーヒンジを有する構造である。上部工の施工は各柱頭部から張出し架設された。ゲルバーヒンジ部は遊間を仮設鋼製櫛材で埋め、仮設PC鋼材によって緊結一体化することで張出し架設に対応した。表-1に構造概要、写真-1に上り線側全景、図-1に全体一般図を示す。

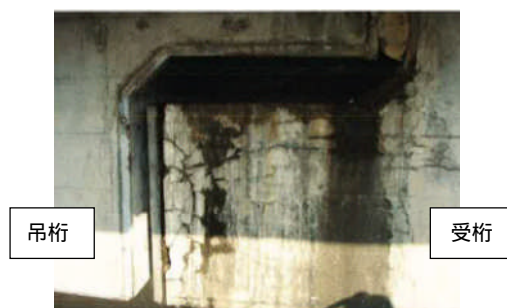
写真-2 ゲルバーヒンジ部のひび割れ

1978年の竣工後、とくにゲルバーヒンジ部周辺にひび割れが見られた。2004年より詳細調査が実施され、ひび割れの形態からASRが疑われた。写真-2は2009年時点のひび割れ状況である。その後、2010年に残存膨張量試験（カナダ法）、コンクリートコア試料の偏光顕微鏡鑑定およびEPMA分析などの詳細調査が実施された。その結果、本橋のコンクリートにASRに関する骨材の存在および膨張性が確認された。ゲルバーヒンジ部は狭隘なクランク形状をしており、橋面上からの漏水や埃が堆積しやすいため、ASRの進行が顕著であったと推定された。

しかし、本橋は今後もASRの進行が予想され放置するとひび割れが進展し第三者被害を及ぼしかねないこと、断面修復部では既設プレストレスの効果が消滅するためゲルバーヒンジ周辺を部分的に打ち換える案では不十分であることから、抜本的な補修として劣化したゲルバーヒンジを撤去し新たにコンクリートを打設し外ケーブルを配置して連続化するものとした。ヒンジ撤去時の構造安定性に対しては、吊桁側上部工は仮支柱で支え、受桁側上部工は地盤をアンカーとする固定用PC鋼材により地上から連結することで対応した。

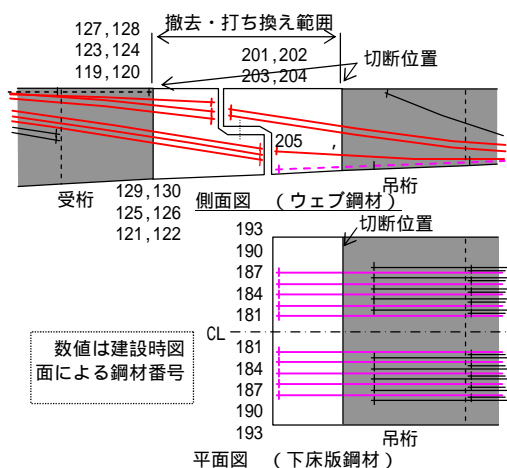
図-2 切断される PC 鋼材

ゲルバーヒンジ撤去時に既設主PC鋼材SBPR 32が切断される。切断本数は図-2に示すように受桁切断面側で24本（既設PC鋼材数はP7柱頭部で158本）、吊桁側で22本（P7-P6支間中央で54本）である。PC鋼材を切断した場合のプレストレスの消失の程度の評価は困難であるため、連続化の設計では切断するPC鋼材のプレストレスが完全に消失した

場合、グラウトの付着効果によって消失しない場合の2水準の解析を行い、いずれも満足するように外ケーブル位置を決定した。

これらの外ケーブル配置の方針をもとに、連続化後の設計荷重時の許容応力と終局耐力を満足するように、外ケーブル19S15.2mmをP8-P7-P6に4本、P7-P6に6本配置した。なお、連続化後は平成24年道路橋示方書に基づく耐震性能も満足している。

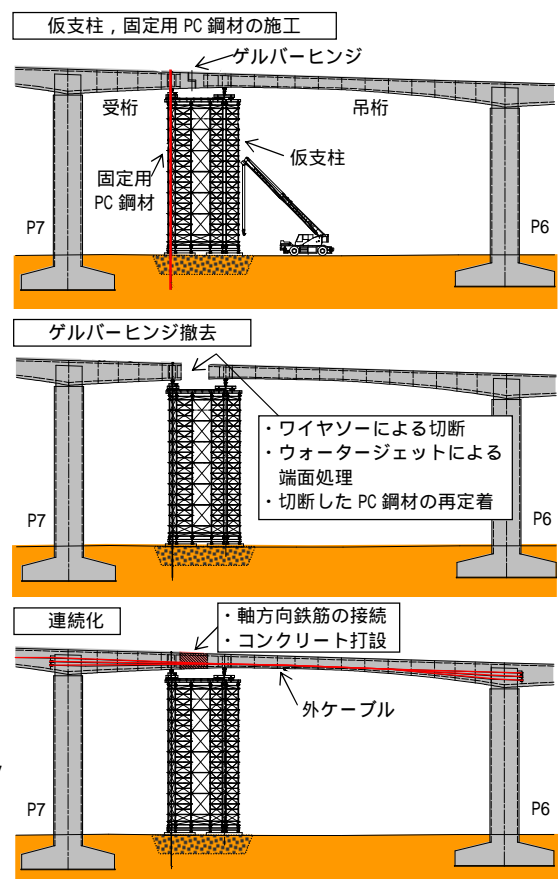
図-3 施工順序

まず、上部工を支える仮支柱、固定用PC鋼材を設置し構造を安定させる。続いてゲルバーヒンジ部の撤去、連続化を行う。図-3に施工順序を示す。

受桁側に設置する固定用PC鋼材は工場製作のポリエチレン被覆仕様とし、連続化の構造設計に基づいて終局荷重2700kNのものを4本用いた。地盤側は調査ボーリング結果に基づきアンカー体長7.5mとし、上部工箱桁内に新設した新設横桁を貫通して橋面上に定着した。また、固定用PC鋼材の温度伸縮の影響を低減させるために頭部に調整ジャッキを設けた支柱を設置した。

吊桁側の仮支柱は1本あたり60tfの耐力を有する16本の柱で構成される。最上段にはH鋼を敷設し、地盤をアンカーとする固定用PC鋼材側の支柱と一体化し作業ステージとした。ステージは連続化施工のための支保工、作業足場として利用した。また、吊桁を支持するジャッキを配置した。

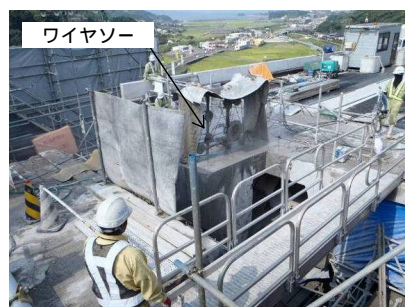
写真-3 ワイヤソー切断

ASRが顕著なゲルバーヒンジを含む橋軸方向4.75mの範囲を撤去し連続化した。まず、ゲルバーヒンジ部の伸縮装置をはつり撤去した。続いてワイヤソー孔および吊孔をコア削孔した。搬出・運搬時の重量制限から1ブロックの重量が8tf以下となるように地覆壁高欄、吊桁突出部、吊桁部、受桁突出部、受桁部の順にワイヤソーによって分割切断し（写真-3）、搬出した。

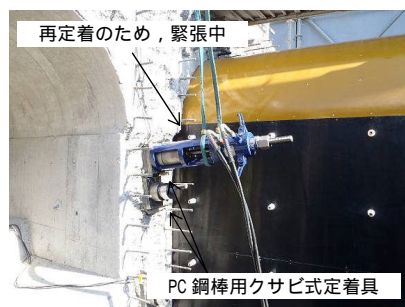
写真-4 PC鋼材の再定着

切断したPC鋼材は定着体が撤去され、グラウトによる付着のみの定着状態である。そのため、温度伸縮や交通振動などによってPC鋼材の付着性が低下しPC鋼材の伸びが解放される可能性がある。最悪の場合、カップラー部で衝突しコンクリート片が剥落する可能性がある。その対策として、切断したPC鋼棒端部には新たに改良した「PC鋼棒用クサビ式定着具」を取り付けて再定着した。写真-4に示すように切断したPC鋼材の先端部にくさび、メスコーンなどからなる再定着具を設け、緊張力を与えて固定するものである。

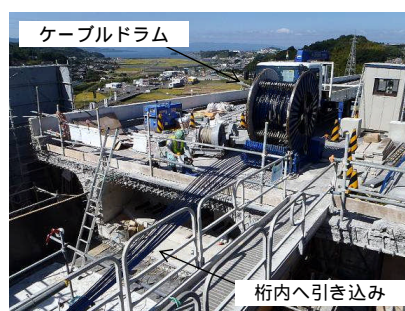
写真-5 PC鋼材の引き込み

外ケーブルの引き込みは19本束で一括挿入し工程短縮を図った。写真-5に示すようにゲルバーヒンジ付近の橋面上にドラム、P8橋脚付近の地上にウインチを配置し、切断したゲルバーヒンジから箱桁内に引き込んだ。外ケーブルの緊張は、P6-P7径間の外ケーブルはP6側からの片引き、P6-P8径間はP6およびP8からの両引きで行った。これは、下床版に仮設作業口を設けたP6、P8付近のみの効率的な作業とすることが目的である。また、連続化部分の主桁コンクリートは打継目を設けずに一括打設することにより、工期短縮、耐久性向上に努めた。写真-6は上り線連続化完了状況である。
