源太橋補修工事の桁撤去と支承取替について

県道猪ノ子国安線に架かる源太橋（昭和26年4月竣工）は、千代川を跨ぐRC16径間連続ゲルバーT桁橋である。源太橋は老朽化が著しく、また、現況幅員（W=5.5m）では大型車の相互通行が困難な状況にあるため、源太橋を補修・補強し、有効幅員を5.5mから6.5mへ拡幅する計画がされた。本橋の主な施工内容はゲルバー桁の撤去、支承取替え、せん断補強、床版補強、外ケーブル補強などである。河川上のゲルバー桁はクレーンによる撤去が不可能であるため架設桁を使用して撤去した。また、ゲルバー桁の撤去後、支承の取替を行った。

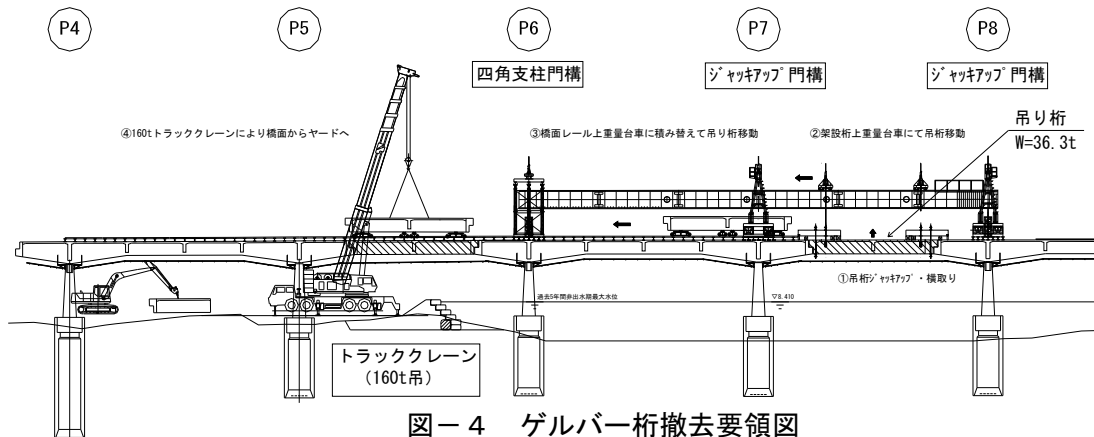
図-4 ゲルバー桁撤去要領図

撤去する吊桁の重量は1本あたり353kN（36t）であり、P1-P2間、P3-P4間、P5-P6間は施工ヤードに設置した160tトラッククレーン（吊荷重353kN時作業半径12m）での直接撤去が可能である。しかし、河川上のP6-P7間は作業半径が53mあるため160tトラッククレーンによる直接撤去は不可能である。そのため、架設桁を用いて吊桁の撤去を行った。図-4に撤去要領図を示す。

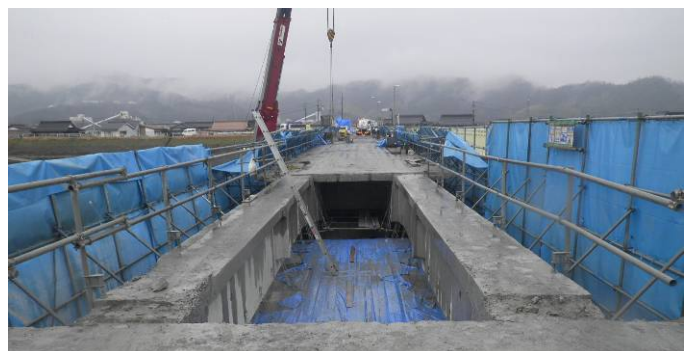
写真-1 橋面工の撤去

吊桁を独立させるために、舗装、地覆、床板、横桁部の撤去を行った。舗装は切削機により撤去したのち10tダンプによる搬出を行った。地覆・床板・ゲルバー横桁部および床版中央部の横桁は、橋面上に25tラフレテレーンクレーンを配置したのち、玉掛けを行い、コンクリートカッター、ウォールソー、ワイヤソーにて切断し、撤去した。写真-1に撤去完了時の全景を示す。

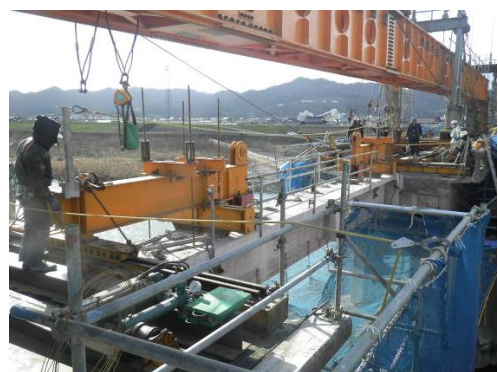
写真-2 ノーズを使用した横取り

吊桁のジャッキアップ・横取りには65t×0.55mノーズを使用した(写真-2)。既設吊桁は、P7側支点が固定、P8側支点が可動となっているが、当時の図面が残っていないために固定装置の存在と位置が確認できなかった。撤去桁とノーズを合わせた荷重は、衝撃係数1.2を考慮すると片側244kNである。実際にジャッキアップを行ったところ、自由端であるP8側は225kN程度で縁切りを確認できたが、固定端であるP7側は325kNかけても変位は見られなかった。そのため、アンカー鉄筋があると思われる横桁を数か所コア削孔を行った所、写真-3に示すとおりヒンジ部中央にφ32mmのアンカー鉄筋が2本配置されていた。アンカー鉄筋撤去後再度ジャッキアップを行ったところ、225kN程度で両端とも縁切りを確認した。30mm程度のジャッキアップ後、横取りを行い、写真-4に示すように架設桁上の重量台車にて所定の位置まで引き戻しを行った。次に、写真-5に示すように、橋面上の重量台車に積み替え、ウインチと自走台車にてP4-P5径間まで移動をおこなった。その後160tトラッククレーンにて橋面から施工ヤードへ吊り降ろし、施工ヤードにてブレーカーで破砕作業を行った。

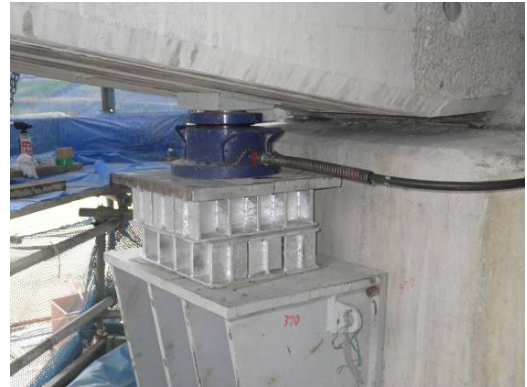
写真-6 ブラケット・ジャッキ設置完了

ブラケット・ジャッキ設置完了の状況を写真-6に示す。現状および補強後の橋脚の条件を表-3に示す。本橋のP2からP7橋脚では、固定側と可動側の条件が現状と補強後で入れ替わる設計となっている。ジャッキアップ時の支点反力の合計は一橋脚あたり2350kNであるため、ジャッキは1000kNを用い4台を連動させて使用した。ジャッキが接地する桁底面に8.6°の角度がついているため、テーパー調整用の治具を製作し、鉛直に加圧を行った。ゲルバー桁の撤去により、A1-P1, P2-P3, P4-P5, P6-P7の各径間が独立した構造となったため、支承取替えはP7, P5橋脚を行ったのちP6, P4橋脚のように、各径間片方を先行して行い、四角支柱4本を補助的に配置した。ジャッキアップ状況を写真-7に示す。ジャッキアップ・ジャッキダウンによる変位量の測定は、デジタルダイヤルゲージにて行った。固定側のP1, P3, P5, P7橋脚上は、メナーゼ鉄筋で上部工と下部工が固定されていることが予めわかっていたため、死荷重反力である2350kNの加圧を行った。可動側のA1, P2, P4, P6橋脚では、死荷重反力以下で縁切りが確認できたため、変位量が+1mm程度となるようにジャッキアップを行った。ジャッキアップ後、取替え後固定となる橋脚では、支承周りのコンクリートを研り、支承据え付け、鉄筋配置を行い、無収縮モルタル打設を行った。取替え後可動となる橋脚では、既設天端より厚み約250mmの範囲のコンクリートを撤去し、支承据え付け、鉄筋配置を行い、新たにコンクリートを打設した。圧縮強度確認後にジャッキダウンを行い、デジタルダイヤルゲージにて変位量を計測した。支承取替え前と取替え後の変位量の結果を表-4に示す。変位量の平均値は、上流側が-0.39, 下流側が-0.41となり、ほぼ初期の基準高のまま施工できた。支承取替え完了の状況を写真-8に示す。
