炭素繊維プレート緊張材を用いた柳瀬橋補修・補強工事

(株) I H I インフラ建設

1. はじめに

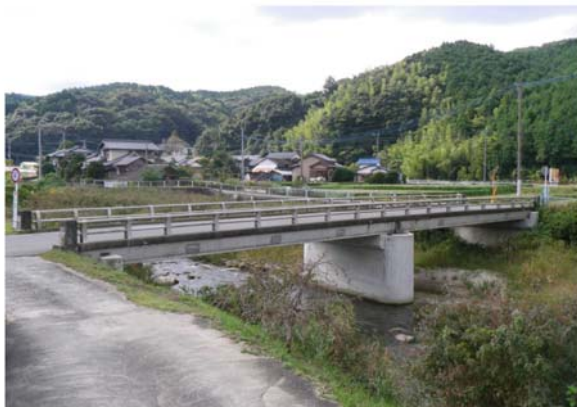
写真-1 既設橋全景

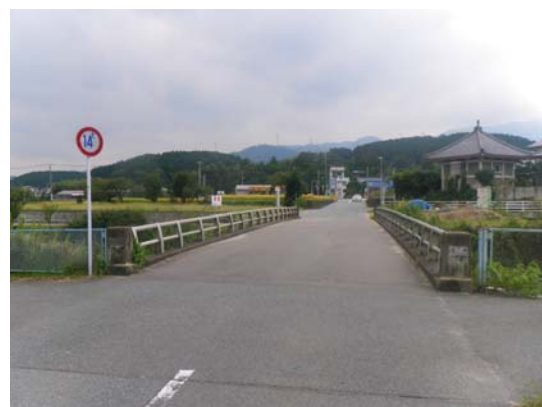
写真-2 既設橋橋面

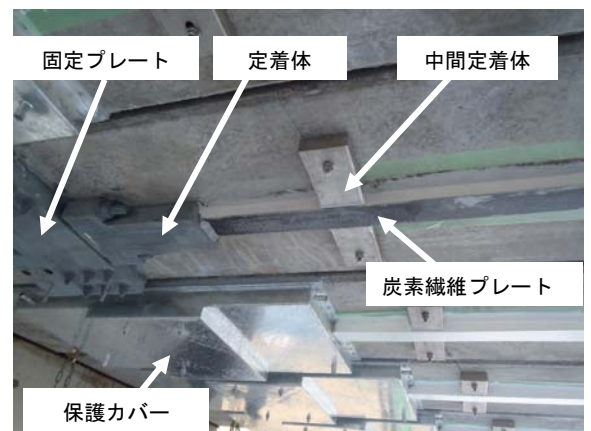
写真-3 アウトプレート概要写真

アウトプレート工法は、炭素繊維プレートの両端に工場にて定着体を一体化した緊張材（アウトプレート）を緊張してコンクリート部材に定着ならびに接着し、コンクリート構造物に緊張力を伝達する補強工法である。本橋は、A活荷重までの通行を目的としていたが、A活荷重载荷による耐力照査時、許容値を満足しない結果となり主桁の補強対策が必要であった。そこで、構造的、施工性、経済性などを勘案した結果、アウトプレート工法が採用された。

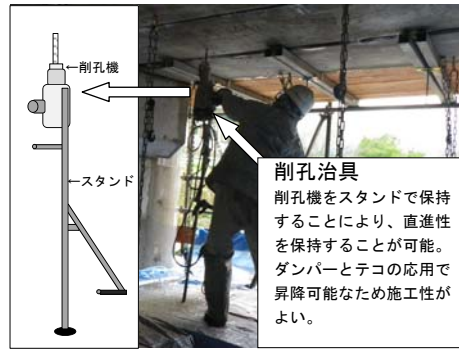
アウトプレート工法の施工フローを図-4に示す。プレテンション方式単純中空床版橋の下縁にアンカー孔を削孔し、プレートを固定する工種が最も注意を要した。桁下縁には多くのPC鋼材が配置され鋼材間隔も狭く(図-5参照)、既設PC鋼材の損傷を防ぐため正確な削孔が求められた。そこで、写真-4に示す削孔治具を使用し、直進性を保持し削孔を行った。

写真-4 削孔治具

- 1) 削孔治具の使用にて、多数のPC鋼材が配置されているプレテンション方式単純中空床版橋の下縁にアウトプレートを設置する補強工事を無事完了することができた。また、緊張管理においても、事前の仮緊張の実施にて、すべてのアウトプレートを無事緊張することができた。
- 2) 橋面上への重機使用を避け、歩行者用通路を確保し、また、工程の見直しにより、全面交通止めを全工事期間（約6ヶ月）から約2ヶ月に短縮した。

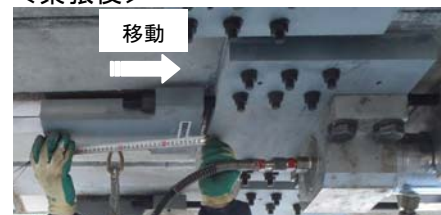
アウトプレート工法の緊張管理は、電動ポンプのマノメーター示度とアウトプレートの伸び量により行う。通常、アウトプレートは、工場にて引張試験を行い、弾性係数を確認後に現場搬入されるため、現場で試験緊張を行わない。しかし、設計段階において設計伸び量を算定し、定着体と固定プレートのあき(緊張用空間 図-6, 写真-5参照)を計画しているため、弾性係数が小さく伸び量が大きい場合、所定の緊張力が導入できないことが懸念された。アウトプレートの弾性係数設計値は120000N/mm²であり、本橋にて用いたアウトプレートの引張試験結果は113000N/mm²であった。さらに、本橋の定着体と固定プレートのあきは、施工誤差などの余裕分を考慮し120mmにて計画されているが、引張試験の弾性係数結果を用い試算した場合、伸び量が102mmで緊張時の伸び管理値は0~+10%(112mm)となり、アウトプレート緊張材設置時のゆるみを考慮するとあきに余裕がないことが判明した。そこで、本緊張を行う前に仮緊張を実施し、緊張管理図を作成することにより最終伸び量の予測を行い、緊張可能であることを確認した上で緊張作業を行った。結果、測定伸び量は最大で108mmであり、すべてのアウトプレートの緊張作業を無事完了することができた。

<緊張前>

<緊張後>

写真-5 緊張状況

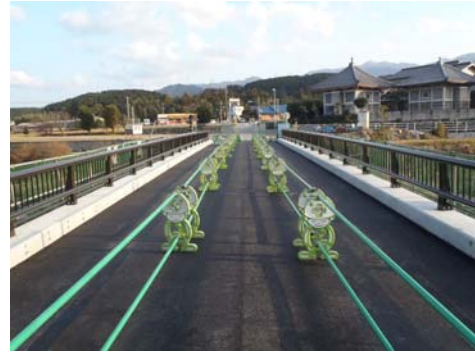
- ①主桁の応力状態を確認し、付属物工（伸縮装置，地覆，橋梁用防護柵，親柱）の撤去復旧および橋面防水工の設置を補強工（アウトプレート工法）より先行し施工（図－7 参照）
- ②橋面上への重機使用を避け、歩行者用通路を確保（写真－6 参照）
- ③アウトプレートは接着樹脂を使用するため、気温の低い時期を避け2月下旬（接着樹脂使用時期）にて対応

写真－6 歩行者用通路

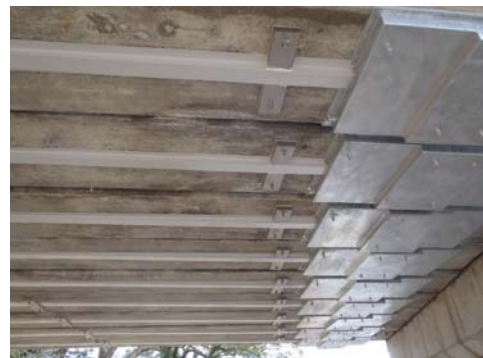
写真－7 完成写真（アウトプレート工法）

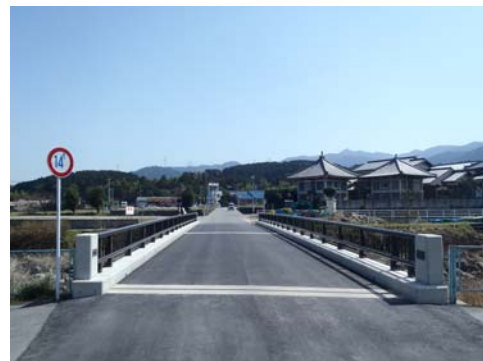
写真－8 完成写真（橋面全景）
