炭素繊維プレート緊張材を用いた鋼橋の補強 -新湊川橋(単純鋼合成鈹桁)-

本工事は、昭和44年に架橋された新湊川橋(西行き)の耐震補強工事とB活荷重に対応させるための補強工事である。本橋は、橋長28.400m、支間27.660m、全幅員23.210mで、構造形式は単純鋼合成鈹桁橋である。B活荷重に対応させるための補強には、フランジ増設補強工法、外ケーブル補強工法および炭素繊維プレート緊張材補強工法の比較が行なわれ、経済性および桁下空間におよぼす影響の小ささから、炭素繊維プレート緊張材補強工法が採用された。鋼主桁の補強には、全主桁7本に、容量360kNの炭素繊維プレート緊張材を2層設置して補強が行なわれた。

本報告は、B活荷重に対応させるための補強工事に関して報告するものである。

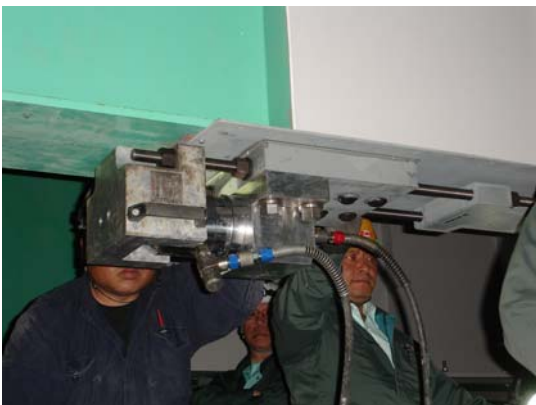
写真-3 緊張作業状況

炭素繊維プレートの緊張は、油圧式ポンプと専用の爪付きジャッキを使用し、1層目の緊張が完了後、1層目の上に2層目を設置して、全て片引きで緊張を行なった。写真-3に緊張状況を、写真-4に緊張作業完了状態を示す。

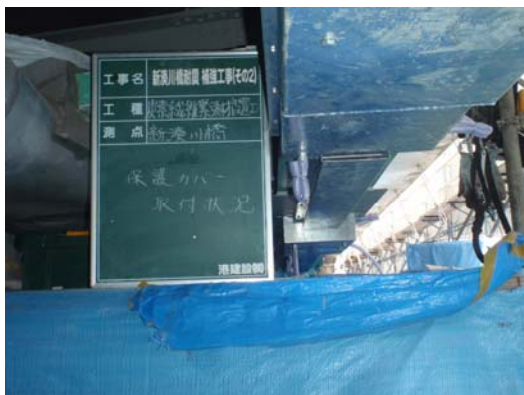
写真-5 保護カバーの設置およびグラウト完了

緊張完了後に、定着装置に保護カバーを設置してグラウト注入を行い防錆処理（写真-5）を施すと

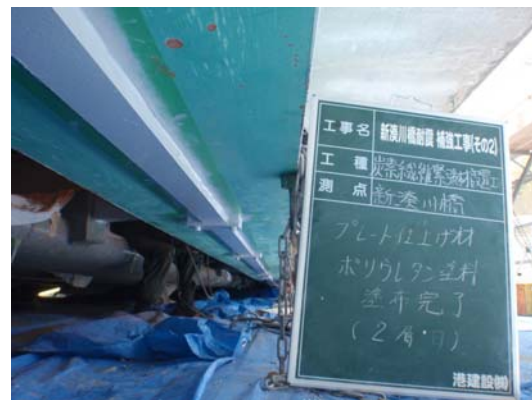
写真-6 ポリウレタン塗装による仕上げ

ともに、炭素繊維プレート部には、耐久性および耐候性を高めるためにポリウレタン塗装 (写真-6) を行なった。

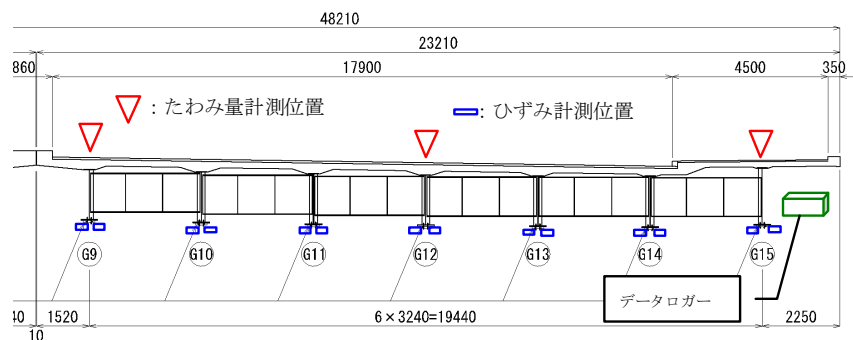
図-5 たわみ量およびひずみ量の確認位置

鋼主桁たわみ量はレベルにより、G 9桁・G 12桁・G 15桁 (図-5 参照) の支間中央高さを炭素繊維プレートの緊張前と緊張後にたわみ量を測定した。

鋼主桁のひずみの測定は、ひずみゲージをG 9桁～G 15桁支間中央の下フランジ下側に設置 (図-5 参照、炭素繊維プレートの左右) し、炭素繊維プレートの緊張前と緊張後のひずみを計測することにより鋼桁に導入された応力度を算出し、その補強効果の確認を行なった。

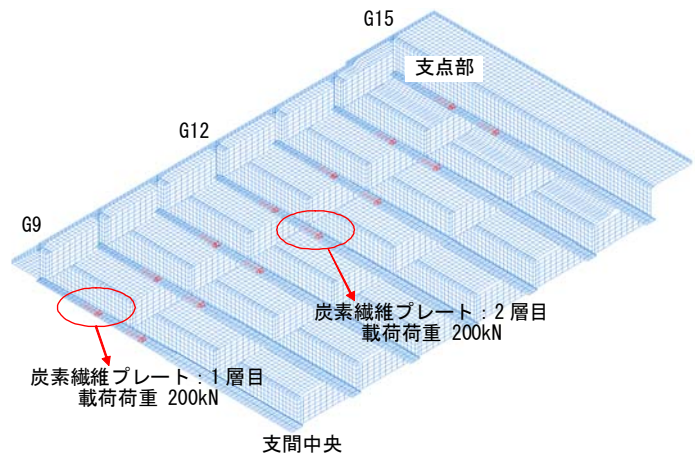
図-6 FEM解析モデルおよび荷重荷重

解析モデルは図-6 に示すように、全長の1/2をモデル化し、鋼主桁およびコンクリート床版はソリッド要素、横桁はシェル要素としている。補強には炭素繊維プレート 360kN タイプを用いており、
