画像相関法を用いたPCはりの耐荷機構の評価

Abstract : This paper discussed the volume change caused by creep and shrinkage during the curing, and the loading test of the prestressed concrete (PC) beam. The volume change of the PC beam under constant temperature and humidity were measured. Then, the bending test of PC beam was conducted to investigate the load bearing mechanism of the PC beam. Pictures of specimen surface were captured by using three digital cameras in order to obtain the principal strain distribution. The volume changes by time and the load-bearing mechanism of PC beam were evaluated by using the digital image correlation method.

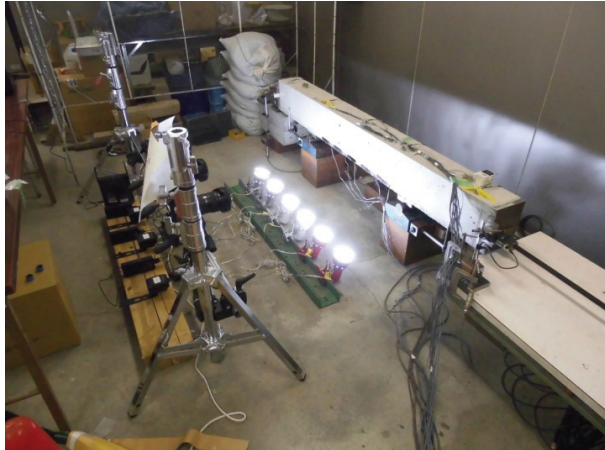
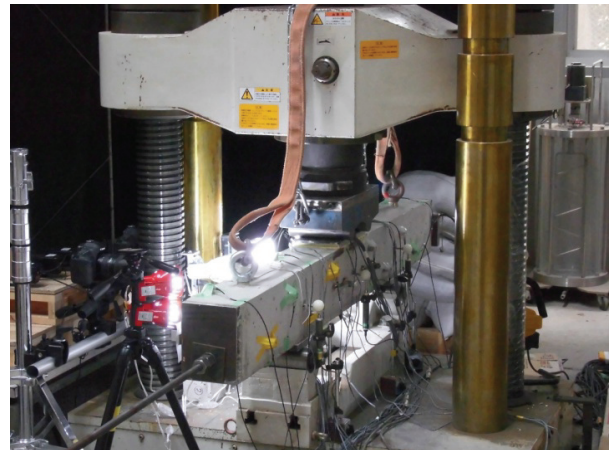
図-2 試験体材齢と養生・試験状況

試験体は、材齢1日後に脱型後、恒温恒湿室にて摂氏20℃、相対湿度60%の環境において試験体を材齢15日まで養生した。図-2に、試験体の材齢と養生および載荷試験の状況を示す。材齢16日において、試験体のPC鋼材に100kNの緊張力を導入することで、試験体にプレストレスを導入し、材齢29日まで、同一の環境にて養生を継続した。その後、材齢32日において、4点曲げ載荷試験を実施した。使用した載荷板は、幅100mmの鋼板である。

養生期間および載荷試験では、画像相関法を使用した画像撮影システム¹⁾を用いて試験体表面の変位情報から、ひずみを計測した。図-2に、画像撮影システムの設置状況を示す。3台の高性能デジタルカメラ(5760×3840画素)を架台に固定し、3台の同時撮影を実施して行うものである。実験では、1台の撮影範囲は345.6×230.4mm、1画素あたり0.06mm、接点間距離4mm、撮影速度1/125秒、撮影間隔10分/枚(養生期間)、荷重10kN/枚(載荷試験)として計測を行った。そして、ひずみ計測の際は、事前にキャリブレーションを行い、レンズ収差補正を考慮している。撮影間隔ごとの画像の追跡を考慮して、試験体表面にスプレー塗料を噴霧した。
