カメラ装置とコア応力解放法によるプレテンションPC桁の現有作用応力測定

長崎大学大学院工学研究科	正会員	博(工)	○出水	享
長崎大学大学院工学研究科	正会員	工博	松田	浩
佐賀大学大学院工学系研究科	正会員	博(工)	伊藤	幸広
(株) K&T こんさるたん	正会員		肥田	研一

Key words : PC structure , Digital image correlation method , Stress release technique , Alkali aggregate reaction(ASR) , Existing action stress

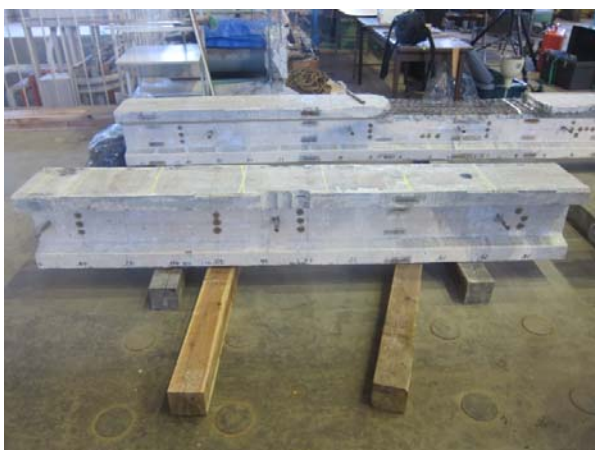
写真-2 プレテンション PC 桁

開発した測定法の適用性の検討を実橋梁からの撤去したプレテンションPC桁（以下試験体と呼ぶ）を用いて行った。試験体は撤去直後に載荷試験を実施し、ひび割れ発生モーメントから現有作用応力の推定を行っている。研究では、載荷試験により推定した現有作用応力と比較を行った。試験体は、載荷試験直後に約2.4mに4分割（写真-2）している。そして、作業性を考慮して下フランジを上に戻り、その上面で測定を行った。反転前の試験体の断面図を図-3に示す。
