制約された施工条件におけるダム天端橋梁の架替え工事

(株)富士ピー・エス 正会員 ○竹内 裕彦
 (株)富士ピー・エス 正会員 油田 康生
 (株)富士ピー・エス 千頭 治幸

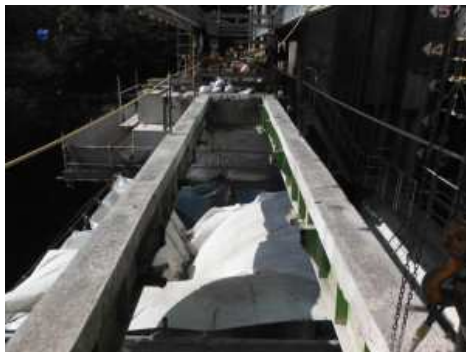
写真-3 鋼桁撤去前

写真-3に鋼桁撤去前の状況，写真-4に架設桁による鋼桁の撤去状況，写真-5に自走台車による移動，写真-6に旧橋撤去完了の状況を示す。

鋼桁を1本ずつ撤去するため，支承との縁切り，横桁の撤去を行った。鋼桁は前方，後方を架設桁の移動台車により吊上げ撤去を行った。架設桁より後方は自走台車に積み替え，積込みヤードまで移動させた後，取卸門構によりトラックに積み込み，場外の破碎ヤードまで運搬し破碎切断を行った。

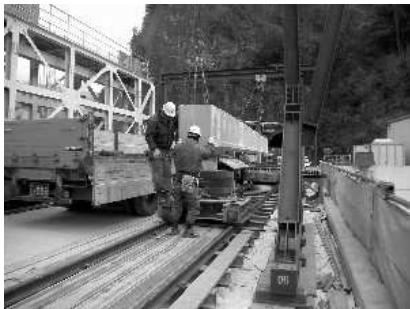
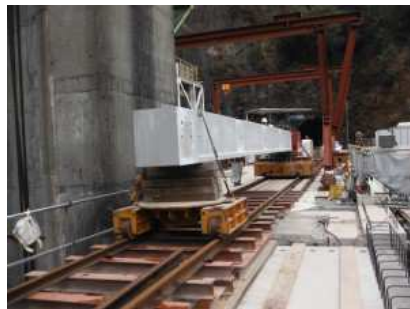
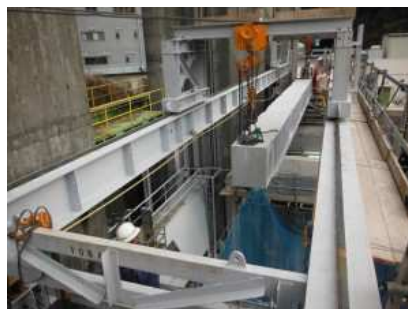
写真－7 門構によるPC桁荷卸 写真－8 自走台車による桁の移動 写真－9 架設桁による架設

プレテンション桁の荷卸状況を写真－7，自走台車による運搬状況を写真－8，架設桁による架設状況を写真－9に示す。

支承部の施工後、PC桁の新設を行った。プレテンション桁は当社三重工場で製作し、トレーラーにより現場まで運搬した。プレテンション桁は現場搬入後、取卸門構により荷卸を行い、自走台車に積み替えたのち、架設地点まで自走台車により移動して、架設桁により吊込み架設した。
