25年経過したあづみの吊床版橋の健全性確認試験

三井住友建設(株)	正会員	○古賀 友一郎
三井住友建設(株)	正会員	浅井 洋
三井住友建設(株)	正会員	安藤 直 文
三井住友建設(株)	正会員	竹之井 勇

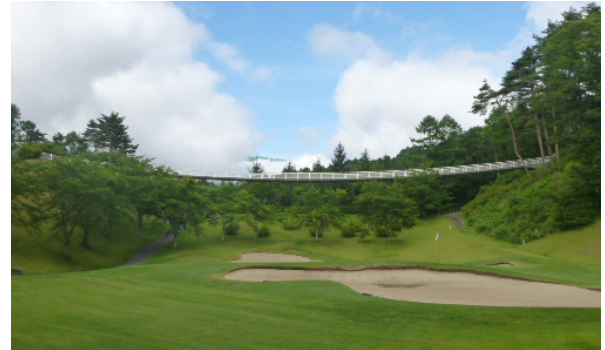
写真-1 あづみの吊床版橋

あづみの橋は、国内5橋目の吊床版橋として1988年に建設された橋梁で、支間長77.5mは、建設当時としては国内最長であった(写真-1)。

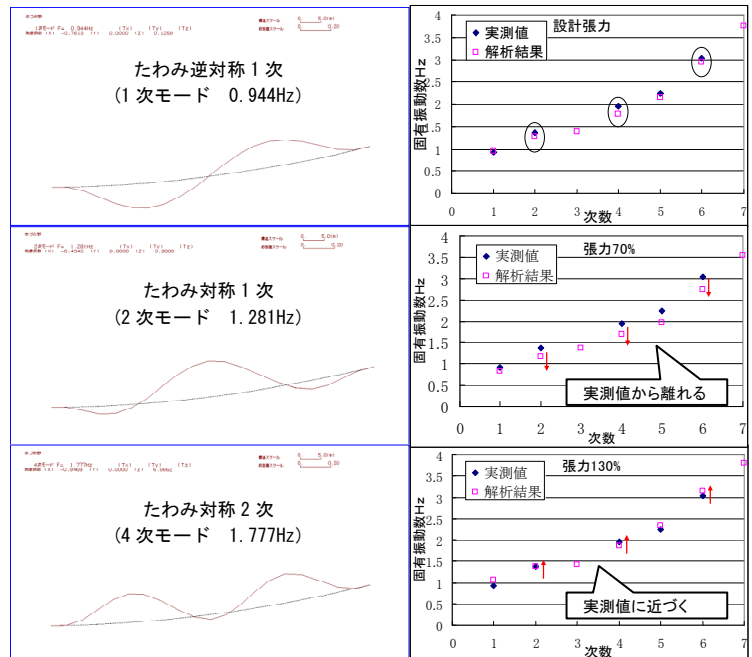
図-8 本橋卓越モード(解析) 図-9 張力と卓越モード

「単径間PC吊床版歩道橋の振動特性」¹⁾によれば、本橋とほぼ同様の哀伝橋(支間長78.0m, 有効幅員1.5m, サグ量2.25m)の卓越固有振動数(計測値)は、たわみ逆対称1次とたわみ対称1次、2次モード(図-8)で、それぞれ、0.93, 1.29, 1.88Hzと報告されており、本橋の解析結果、実測値とほぼ一致している。これより計測値および実測値に大きな問題はなく、橋体の剛性低下も無いと考えられる。

本橋の固有振動数実測値は、全体的に解析値に対して大きい。これは、設計想定に対して剛性が高い傾向にあることを示している。そこで、張力を変動させた場合の解析を行った(図-9)。これによれば、解析上の張力を高くした方が、実測値に近似し、張力を下げると実測値から乖離する。このことから、現状の張力が、設計想定より高い傾向にあることが推察できる。
