## 既設コンクリート道路橋桁端部の腐食環境改善への取組み

(独)土木研究所 正会員 ○田中 良樹  
 (独)土木研究所 博士(工学) 村越 潤  
 (独)土木研究所 本間 英貴  
 (独)土木研究所 工修 吉田 英二

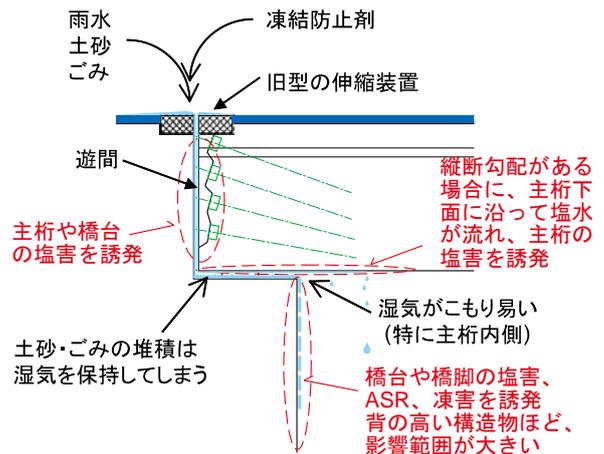
図-1 PC 橋桁端部の腐食環境 (概念図)

道路橋の桁端部は、狭隘なため湿気がこもりやすい上に、場合により塩分を含む水が伸縮装置から漏水することなどにより、鋼部材、コンクリート部材ともに腐食(塩害)が生じやすい部位である(図-1)<sup>1)</sup>。とくに、コンクリート構造物の著しい塩害は、補修・補強が容易でなく、維持管理における大きい負担となる<sup>2)</sup>。作業空間が狭い桁端部で塩害が生じると、その対応はさらに難しいため、補修だけでなく、橋の架換えに至ることも想定しておく必要がある。凍結防止剤による桁端部の塩害は、止水、排水の対策が十分でなければ、散布量と時間に大きく依存すると考えられ、ある時期を過ぎると路線単位で一斉に桁端部の塩害が発生することが懸念される。既にコンクリート橋の桁端部の塩害事例が報告されており<sup>3)</sup>、桁端部の塩害多発を防ぐための猶予がないと考えておく必要がある。「できるだけ多くの橋で、かつできるだけ早期に、コンクリート橋桁端部の腐食環境を改善する手法」の開発が喫緊の課題である。

路面からの漏水がある場合、冬季の凍結防止剤の散布により、塩化物を含む水が桁端部の上部構造や下部構造に流れ、コンクリート部材の塩害や鋼部材の著しい腐食を引き起こす可能性がある(図-1, 写真-7)。

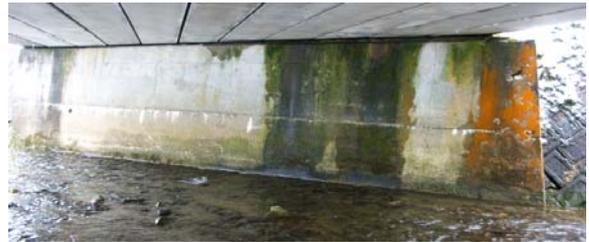
写真-1 橋台前面の漏水

これまで調査したコンクリート道路橋21橋のうち、半数は非排水型の伸縮装置が使用されていたが、調査対象のほとんどの橋で伸縮装置からの漏水が見られた<sup>6)</sup>。また、調査した橋のうち1990年以前の橋では、道路橋伸縮装置便覧<sup>7)</sup>に示される旧型のゴムジョイントの事例が多かった(9橋中6橋)。旧型のゴムジョイントはゴムで止水機能を有すると考えられていた<sup>7)</sup>。しかし、ゴムジョイントを用いていても、ほとんどの場合に漏水が見られ、写真-1, 2のように、路面からの水が橋台や橋脚の前面や側面に流れ落ちる様子が見られた。また、旧型の鋼製フィンガージョイントのように止水機能がない場合は、路面の土砂が水とともに流れ落ちて、写真-3のように遊間に堆積する事例が見られる。鋼製の伸縮装置の場合には、樋が付帯される場合があるが、土砂の堆積によって、樋の排水機能が失われ、路面の水が樋からオーバーフローする事例があった。

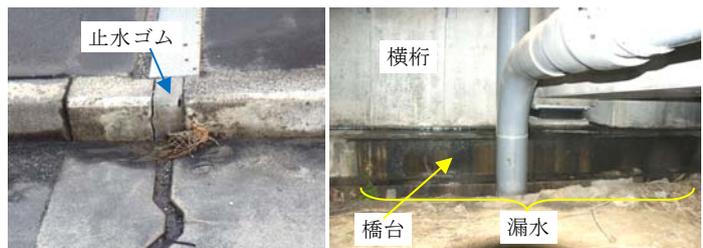
写真-4 歩車道境界の止水ゴムの損傷(左)とその直下の桁端部の漏水(右)

車道部は非排水型の伸縮装置でも、歩道部が非排水型でなかったり、歩道部と車道部の境界で伸縮装置が連続していなかったりして、漏水に至っている事例がある。写真-4に、供用年数12年の橋の路面の状態とその直下の漏水の状況を示す。歩車道境界でゴムによる止水処理がなされていても(写真-4左)、ゴムとコンクリートの剥離が生じたり、ゴムの割れが生じたりしている事例が見られる。止水ゴムの損傷は、経年劣化によるほか、積雪量の多い地域では、堆雪による負荷や除雪で雪をかきわける力による横方向の押込みによる損傷も想定され、早い段階でゴムの止水機能が失われる可能性がある。また、ゴムジョイントでも、止水ゴムの継目が連続していない場合は、その箇所も漏水の原因となりやすいと推察される。

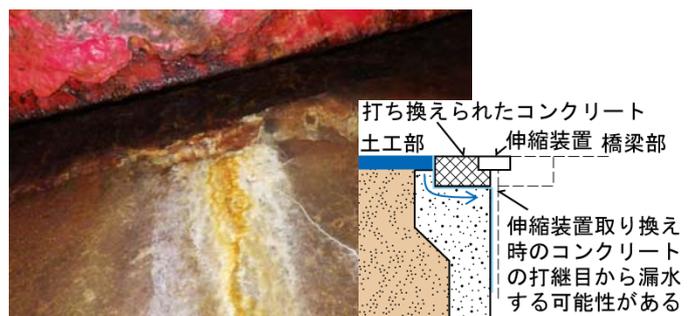
写真-5 打継目からの漏水の可能性(右下は推定図)

写真-5~6は鋼橋の事例である。写真-5は伸縮装置を取り換える際のコンクリートの打継目付近を撮影したものである。この事例では伸縮装置取換え時のコンクリートの打継目にひび割れが見られた。打継目の施工によっては、このような打継目からも漏水する可能性があるかと推察される。写真-6は、伸縮装置からの漏水だけでなく、パラペット背面の水が図-3のようにライフラインの貫通孔を通じて流出したものも含まれ、それらが凍結したものである。

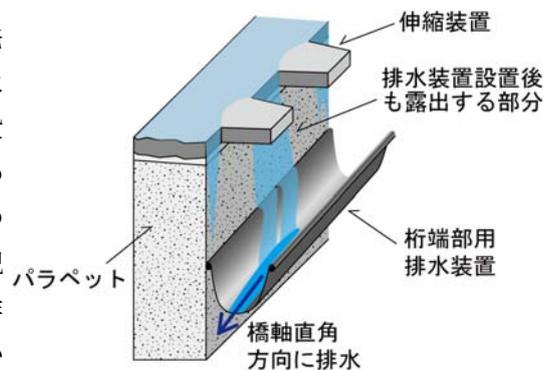
図-4 桁端部用排水装置の概念図

桁端部用の排水装置とは、図-4のように、既設橋の側面から遊間に樋状のものを挿入して、伸縮装置を通じて流れる路面の水を受けて、橋の側面に排水するものを想定している。前述のような遊間に配置するための桁端部用排水装置の開発を進める中での留意点は次のとおりである。a) 止水性：排水装置とコンクリートの境界部および同装置の継手部(継手を設ける場合は、その部分から漏水することなく、水を受け止められるように止水を行う。温度の影響や活荷重たわみなどの常時の遊間長の変化に対して、止水性が確保されるように配慮する。b) 排水性：塩水が遊間に滞水しないように、また、非排水型でない伸縮装置のときは土砂などが容易に堆積しないように、排水勾配を十分に大きくする。排水先の二次損傷を防ぐため、流末処理に配慮する。c) 耐荷性、耐変形性：設置した排水装置が、排水や土砂によって容易に沈下、変形するこ

とがないように固定，支持する。d)凍結対策：排水装置の低温時の特性や，排水装置の周囲の水の凍結によって，上記a)～c)の機能が直ちに損なわれないようにする。また，排水装置の設置によって，周囲のコンクリートの劣化を促進させないように配慮する。e)耐久性：排水装置，固定治具および止水材の素材自体の劣化やリラクゼーションによって上記機能が早期に損なわれないようにする。f)施工性：多くの橋を対象に，腐食環境の改善を早期に実現するためには，排水装置の設置，撤去(取換え)が比較的容易である必要がある。また，適時に漏水対策を行うには，一般供用しながら側面から施工できることが有利である。

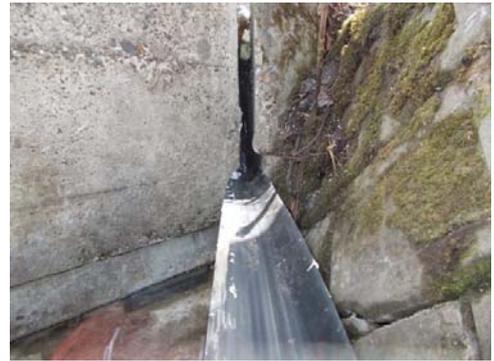
写真-8 単径間PC床版橋における試験的な設置，ゴム製排水装置を70mmの遊間に挿入<sup>10)</sup>

現在，写真-8～9のとおり，実際の道路橋において試験的な設置を行い，効果確認のための経過観察と装置の修正を適宜加えるなど，実用化に向けた検討を続けている。ただし，排水装置の長期間の性能保持は未知数の面があることから，現時点では，桁端部用排水装置は，恒久対策に至るまでの桁端部の劣化進行を当面抑えるための応急対策として適用することを想定している。

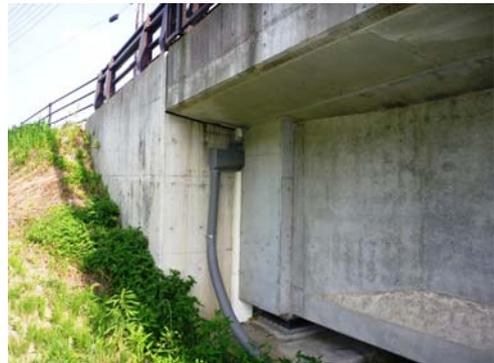
写真-9 2径間連続PC橋における試験的な設置，ポリエチレン製排水装置を100mmの遊間に挿入<sup>10)</sup>
