勝浦大橋補強工事の施工について

(株)富士ピー・エス 正会員 ○杉江 匡紀
大日本コンサルタント(株) 原田 豊

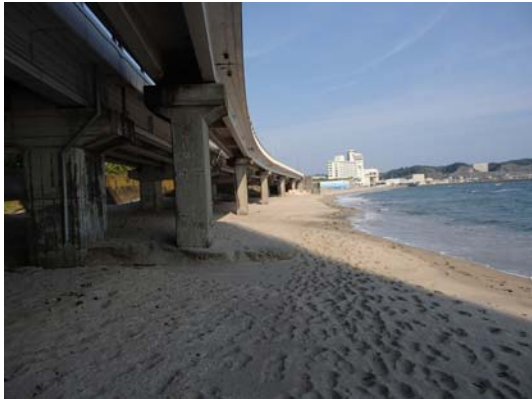
写真-1 現場環境(海側)

国道128号線にかかる勝浦大橋(昭和43年竣工)は、海岸線に位置するポストテンション方式9径間単純T桁橋である。現場環境を写真-1と写真-2に示す。

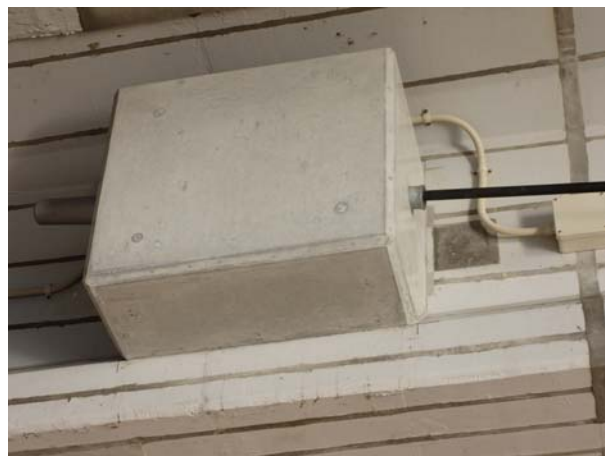
写真-3 定着部施工完了

表-3 に P8-A2 径間の平均圧縮強度を示す。本配合によって予定通りの早強性が確保でき、当初の計画通りに通行制限の解除が行えた。また、懸念されていたひび割れは一切発生しなかった。なお、他の 2 径間の圧縮強度もほぼ同じ傾向を示した。定着部の仕上がり状態を写真-3 に示す。

配合は、設計の 40-8-20H を 40-21-20N に変更した。

流動性を確保しつつ分離抵抗性を上げるため、化学混和剤として、高性能 AE 減水剤を使用した。初期強度の確保とひび割れ発生の低減を目的として早強性を有する混和材デンカファイン CSA-N を使用した。

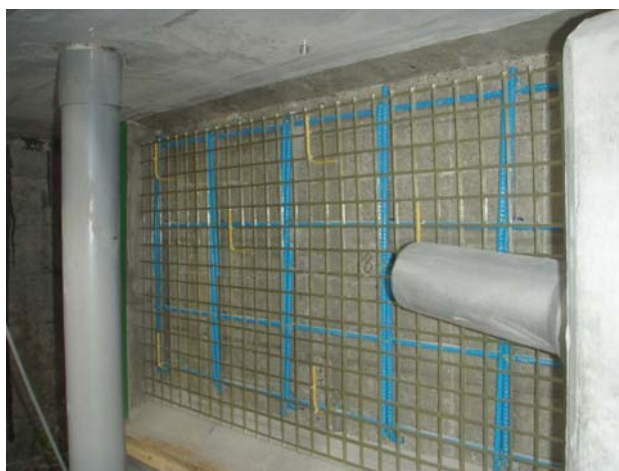
写真-5 ガラス繊維グリッド配置状況

ケーブルの破断本数の多かった P8-A2 径間の山側の耳桁では、桁端部付近でせん断耐力の確保を目的としたウェブ増厚を行った。増厚部の厚さは、100mm であり、塩害対策 S 区分のためエポキシ塗装鉄筋を用いても 70mm のかぶりを確保する必要がある。設計における増厚材料は無収縮モルタルであるが、無筋部分が非常に厚くなるためひび割れの発生が懸念された。

材料面の対策として、水和熱と収縮量が共に小さい無収縮モルタル（デンカプレタスコン LS500）を使用した。同時にひび割れ分散のため、表面付近にガラス繊維グリッドを配置した。ガラス繊維グリッドの保持には、アラミドロッドを使用し、ガラス繊維グリッドとアラミドロッドの緊結にはインシュロックを使用した。また、ケミカルアンカーにはセメント系を使用した。ガラス繊維グリッドの配置状況を写真-5に示す。
