AE法のPCグラウト注入モニタリングへの適用

熊本大学大学院			○川崎裕太郎
(株)富士ピー・エス	正会員	博(工)	山田 雅彦
熊本大学工学部		博(工)	友田 祐一
熊本大学大学院		工博	大津 政康

Key words : Acoustic emission, monitoring of grouting procedure, PC bridge under construction.

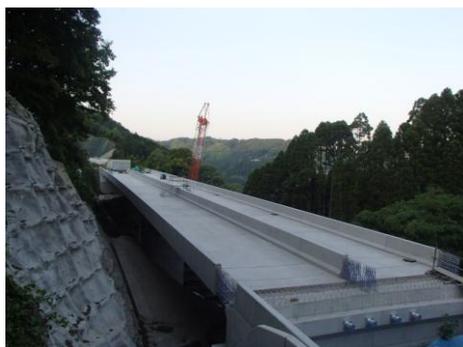
写真-1 対象橋梁の外観

本実験の対象橋梁は、熊本県上益城郡御船町で建設中のボックスガーダー形式のPC橋である(写真-1)。実験は、ウェブ内主ケーブルを対象としwl1-5, wl1-6, wr1-5, wr1-6の4箇所計測を行い、グラウト注入過程をAE法にて把握することを目的としている。図-1(a)～(c)にそれぞれAE計測位置、橋梁全体と測定位置の関係、ウェブ断面と測定位置との関係について示す。

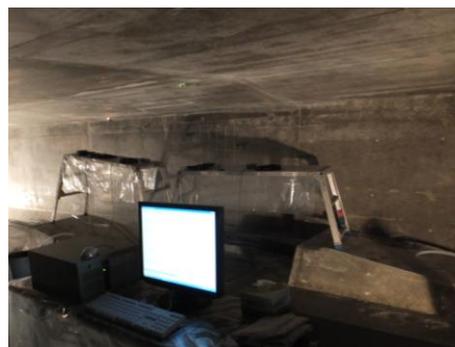
写真-2 AE計測試験状況

AE計測は、ウェブ部主ケーブルのグラウト注入時に、コンクリート表面（ウェブ側面）にAEセンサを図-1に示すように750mm間隔で計5個設置し、排出側3000mmでの注入状況をモニタリングした（写真-2）。実験に用いたシースは鋼製シースφ77mm、鋼材はPC鋼より線（12S12.7）、グラウトは超低粘性型PCグラウトノンブリージングタイプのものを使用した。

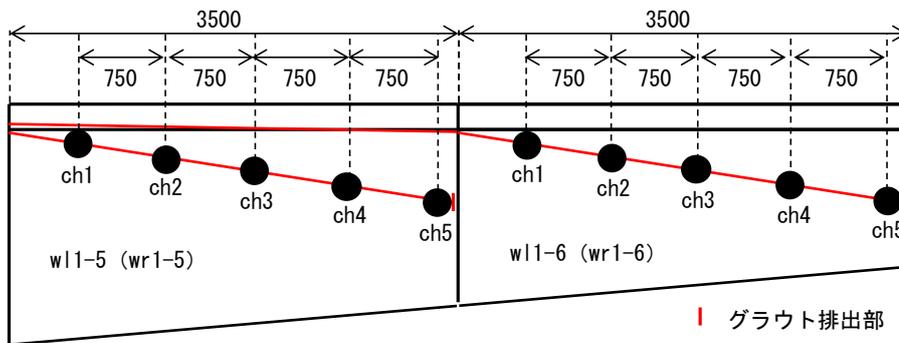
(c) AE 計測位置 (mm)

┆ グラウト排出部
● AEセンサ

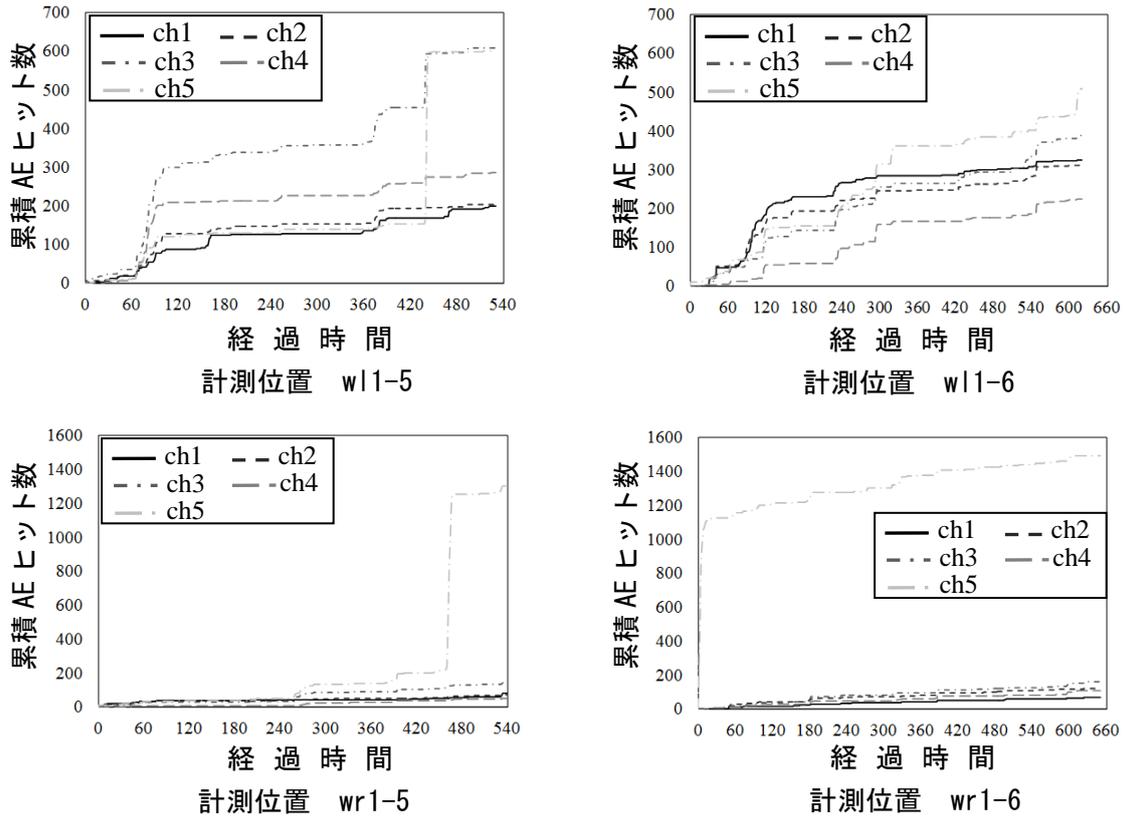
図-2 AE発生挙動

図-2より、全ての計測位置において、グラウト注入開始時からAEヒットが確認された。計測位置w11-5では、グラウト注入開始時に活発なAE現象が確認され、その後は停滞している。しかし、グラウトがシース管の2/3の位置を通過した360秒以降再度AEヒットの増加が確認され、特にch5では、450秒経過時にAEヒットの顕著な増加が確認された。この結果より、計測位置w11-5ではグラウト注入開始360秒から480秒の間にセンサ下をグラウトが通過したと推測される。また、計測位置w11-6では、継続的にAE現象は確認されたが、センサ下をグラウトが通過したと判断する明確な現象は認められなかった。

計測位置wr1-5、wr1-6ではch5において、AE現象の頻出期が確認されたがch1～ch4では確認されなかった。しかし、w1側においてAE現象の頻出期や推移を評価することができ、グラウト注入モニタリングへの有効性が認められた。

図-3より、計測位置w11-5では、360秒経過付近でch1～ch4のRA値のプロット数が多く確認され、450秒経過時にはch5でプロット数の増加が確認された。これは、図-2のAE発生挙動と一致している。計測位置w11-6では、経過時間に伴いRA値がch1～ch5へと推移しており、図-4においても同様の傾向が確認された。また、計測位置wr1-5では、w11-5と同様に450秒経過時にch5でプロット数の増加が確認され、図-2のAE発生挙動との一致が確認された。

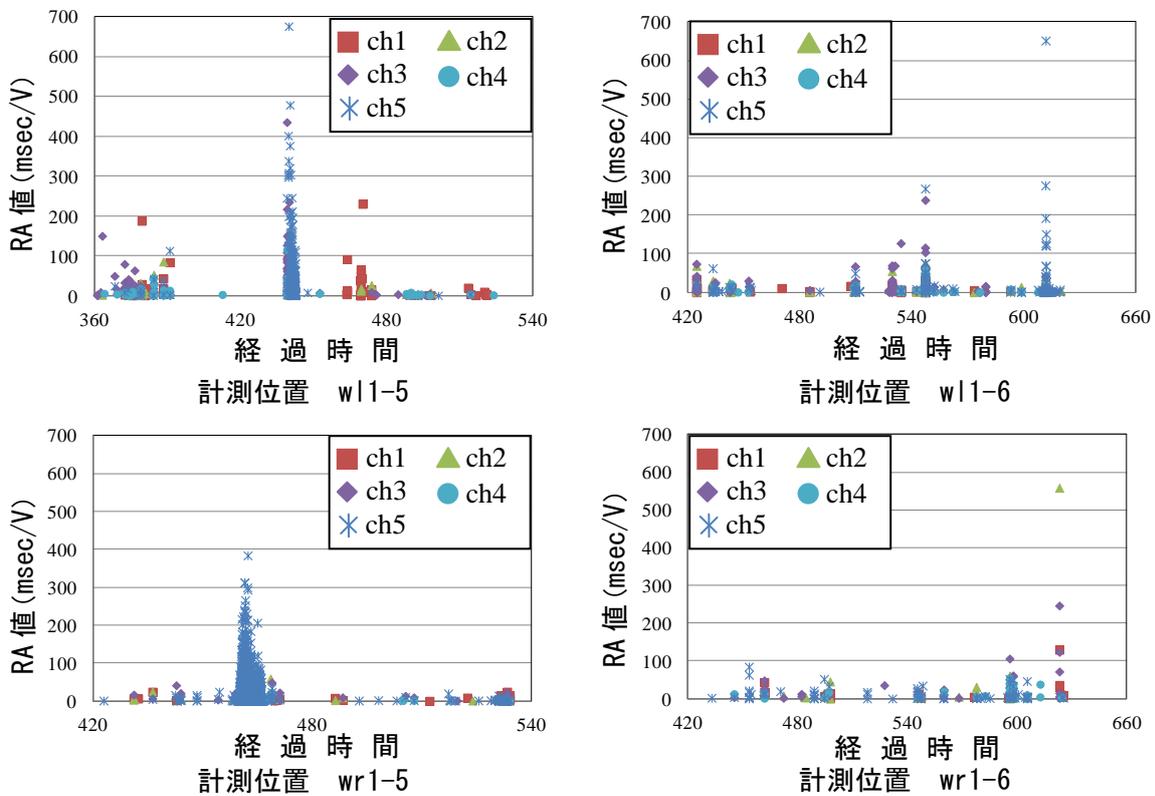
図-3 RA値の時間移動

本研究では、AEパラメータに差が見られたRA値と最大振幅値に着目し、それぞれの解析値と経過時間との関係を図-3、図-4に示す。なお、図-3、図-4に示す時間軸は、グラウト注入過程よりセンサ下をグラウトが通過したと推測される時間域を考慮している。図-3、図-4の経過時間は表-1の赤字に示す結果により決定した。また、図-3に示すRA値は波形の立ち上りの強さを表している。

この結果より、w1側の方が、wr側よりAE振幅、RA値ともに大きく、また後半にグラウト注入が終了しているch1で頻発していることから、シース内の空気泡の移動などを推測されるが、これは今後検証を行っていく。
