PCT桁橋の桁腹部に発生したシース沿いひび割れ原因に関する解析的検討

(一社) プレストレスト・コンクリート建設業協会 正会員 ○小林 崇
 (一社) プレストレスト・コンクリート建設業協会 中西 昌洋
 (一社) プレストレスト・コンクリート建設業協会 正会員 北野 勇一
 (独) 土木研究所構造物メンテナンス研究センター 本間 英貴

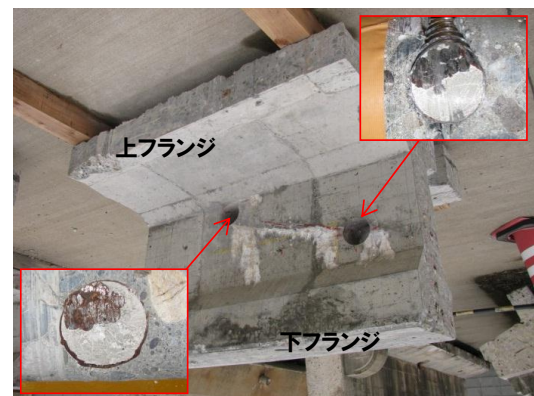
写真－1 桁腹部シース沿いひび割れ

しかし、実際に供用されていたPCT桁橋から採取した撤去PC桁について解剖調査を行った所、上縁定着ケーブルのグラウトが十分に充填されていない箇所ではひび割れがほとんど生じてなく、一方、グラウトの充填が良好である箇所の多くでエフロレッセンスを伴う桁腹部シース沿いひび割れが発生していることが確認された（写真－1）²⁾。本稿では、このPC橋で確認された桁腹部シース沿いひび割れの発生原因の解明を目的として行った解析的検討について報告する。
