東北地方太平洋沖地震で被災した三陸鉄道のPC桥梁の被害と復旧

(独)鉄道・運輸機構 正会員 工修 ○進藤 良則
 (独)鉄道・運輸機構 木谷 純
 (独)鉄道・運輸機構 正会員 工修 西 恭彦
 (独)鉄道・運輸機構 境 拓哉

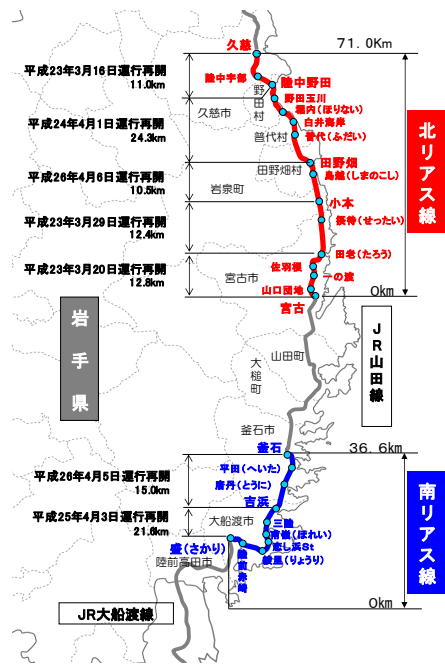
図-1 三陸鉄道の路線概要

岩手県沿岸を縦走する三陸鉄道（図-1）は、東北地方太平洋沖地震とその巨大津波により、鉄道施設が甚大な被害を受けた。南リアス線では地震動で盛川桥梁、大渡川桥梁の橋脚躯体、支承部、桁端部が損傷した。さらに、南リアス線の荒川桥梁、北リアス線の松前川桥梁、コイコロベ沢桥梁、ハイペ沢桥梁は津波でPC桁・RC桁、橋台・橋脚が流失した（表-1）。

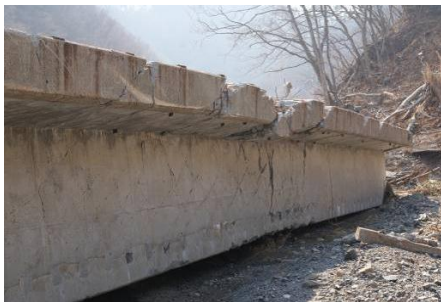
写真-1 主桁の斜めひび割れ

支承部が破壊され、桁・橋台・橋脚が流失した。ハイペ沢橋梁の PC 下路桁には、ねじりモーメントによる多数の斜め方向のひび割れが生じていた (写真-1)。また、桁の流失は免れたものの橋台背面の盛土が流失した PC 橋梁が 2 橋あった (写真-2)。

津波で被災した北リアス線の松前川橋梁、コイコロベ沢橋梁、ハイペ沢橋梁については、2径間の補強盛土(GRS)一体橋梁⁴⁾を構築した。補強盛土(GRS)一体橋梁は、アプローチブロックと橋台が補強材を介して一体化した補強土橋台と桁が剛結したラーメン構造をしており、津波に対して流失しにくいと考えられている。

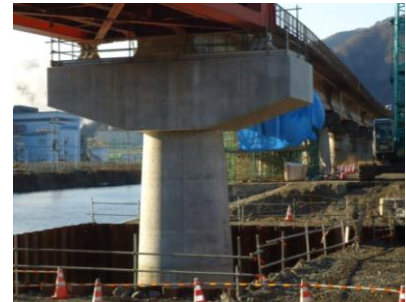
写真-3 躯体の再構築

第 2 大渡川橋梁 P1 橋脚は、躯体にせん断ひび割れが生じ、コアコンクリートも圧壊していたため、躯体は再構築した (写真-3)。躯体の構築では、仮設バントで桁を仮受けし、所要の桁遊間を確保するために桁を縦取りし、支承部を復旧した後、橋脚へ桁荷重を移動させた。PC 桁は仮受けにより、支間長が短くなると上縁の圧縮力が減り、施工時にひび割れが生じる恐れがある。そこで、仮受け時の縁応力 (引張り) は、曲げひび割れ幅の検討が省略できる制限値 (永久作用 + 変動作用) 2.8N/mm^2 を超えな

い位置に仮設ベントを設置した。

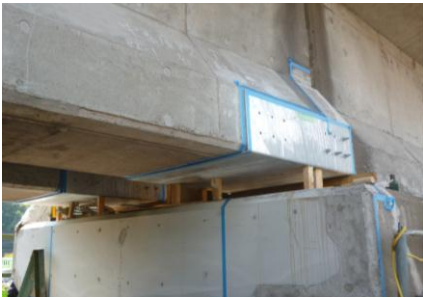
写真-4 主桁の補強鋼板

中番庫高架橋と第2大渡川橋梁のPC桁の支承構造は、鋼製線支承、ロッカー支承の2種類である(図-3)。鋼製支承の上查は、主桁端部にアンカーで定着され、定着部の多くが地震動で損傷した。主桁端部の復旧は、桁側面と下面に補強鋼板(t=6mm)をアンカーで固定し、主桁と鋼板の隙間にモルタルを充填して断面修復を行った(写真-4)。

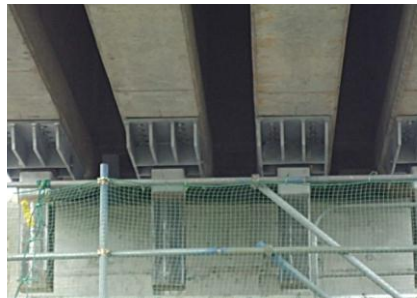
写真-5 ブラケットとストッパー

損傷が軽微な主桁については、炭素繊維を桁側面に貼って補強した。損傷した鋼製支承は、ゴム支承に交換し、支承前面に移動制限装置を設置した。移動制限装置は、L2設計地震動に対して落橋防止装置を兼ねた鋼角ストッパーとした。ストッパー埋込み部は、桁側は箱抜き部のある鋼製ブラケットを主桁下面に設置し(写真-5)、橋脚側は横梁をRC構造で増厚して桁座の拡幅を兼用した(写真-6)。支承部周辺の補修・復旧を図-4に示す。

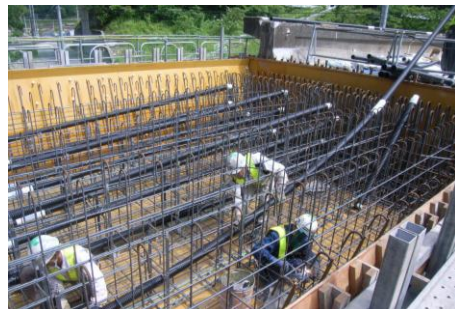
写真-7 施工状況(シースの設置)

復旧工事は、桁高の低いPCホロースラブ桁(桁高1.6m)を構築し(写真-7、写真-8)、桁下高を1.2m拡大した。施工は、PC下路桁を再利用するため、仮設ベントで仮受けしてP2橋脚を再構築した後、PC下路桁をジャッキダウンし、PCホロースラブ桁を支保工で架設した。PC鋼材の緊張はA2橋台側からの片引きとし、A2橋台の施工はパラペット下端までを1次施工、PC緊張後の構築部分を2次施工とした。
