交通を確保しながらの鋼橋プレキャスト床版の緊急架替え工事

三井住友建設(株)	○仁木 英人
三井住友建設(株)	高木 克輔
三井住友建設(株) 正会員	安藤 直文
三井住友建設(株) 正会員	荻野目 太志

工事名：きみまち大橋緊急補修工事

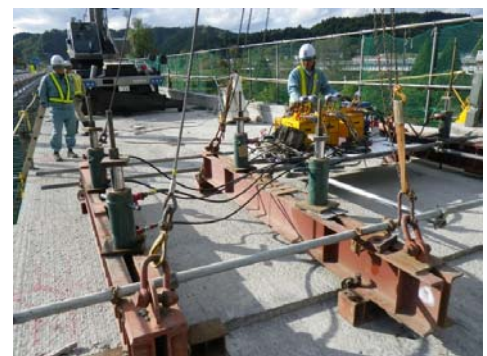
写真-1 既設床版撤去状況

床版標準部ではコンクリートカッター、床版厚の大きい地覆部では湿式ワイヤソーによる床版切断を行った。片側車線すべての床版切断後に、油圧ジャッキを利用して既設床版を鋼主桁から切り離す工法を採用し、橋面上から25tクレーンにて床版を撤去した(写真-1)。

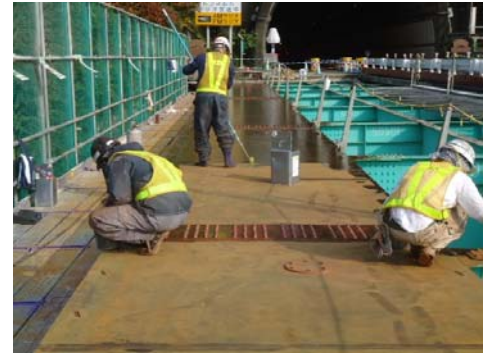
写真-2 鋼桁塗装状況

既設床版撤去後に鋼桁フランジ上の塗装状況を確認したところ、鋼箱桁上フランジの塗膜が劣化し、一部赤錆が生じている部分が発見されたことから、ケレン作業後に赤錆を黒錆に転換する錆転換型防蝕塗装(エポガードシステム)を実施した(写真-2)。

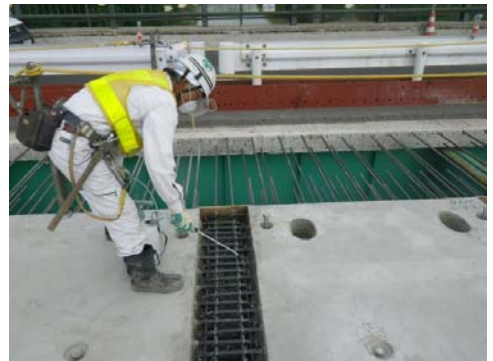
写真-3 けい酸塩系表面含浸材の噴霧状況

プレキャスト床版の接合部は部材厚が薄く、プレキャスト床版と場所打ち部の界面に塩分などの腐食因子などが浸入して劣化することが懸念されるため、場所打ち部を打設する直前にプレキャスト床版の打継目にけい酸ナトリウム系表面含浸材（CS-21×1層200g/m²）を噴霧した。材料選定理由としては、けい酸塩系表面含浸材は新旧コンクリートの打継目の透水抑制効果が確認されており、塗布面に鉄筋が密集しているループ継手部においても可使時間がクリティカルとならないためである。

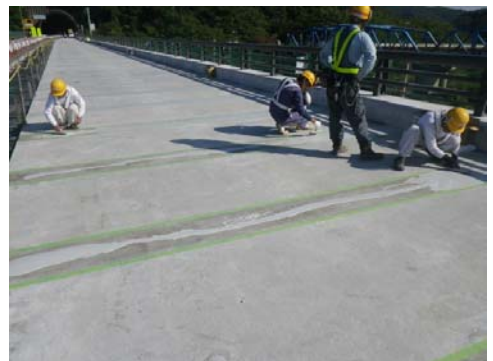
写真-4 水性エポキシ樹脂配合複合塗膜防水材料の塗布状況

さらに耐久性を上げるために、シート系防水層との接着性能が確認されている水性エポキシ樹脂配合複合塗膜防水材料（エポミックス7000×1層1.7kg/m²）を後打ちとなる場所打ち間詰部床版上面に全面塗布した。その後、橋面全面についてシート系防水層の施工を実施した。

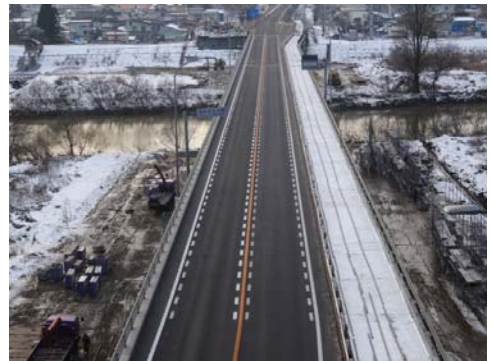
写真-5 2車線解放状況

本工事は、実質的な現場工期となる平成25年8月1日から12月18日の約5ヶ月間で、国道7号を供用しながらの環境下、既設床版を撤去し、新設プレキャスト床版を製作・架設する緊急工事であった。単に設計通りの施工を行うだけでなく、発注者・設計者・施工者間で協議を重ね、工期を守りつつ、床版の品質を高める提案を行い、本格的な降雪前に2車線交通解放をすることができた（写真-5）。
