外ケーブルを合理化配置した有ヒンジ橋の連続化 (滄徳橋)

三井住友建設(株) 正会員 ○加藤 就一
 三井住友建設(株) 近藤 克己
 三井住友建設(株) 正会員 安藤 直文
 静岡県 島田土木事務所 柴田 直紀

滄徳橋は、国道 362 号が一級河川大井川を跨ぐ箇所に位置する、PC5 径間連続有ヒンジラーメン箱桁橋である。1980 年の建設後 33 年が経過し、走行性、耐震性、維持管理性の改善のため、主桁の補強および 3 箇所の中央ヒンジについて連続化する工事を行ったものである。

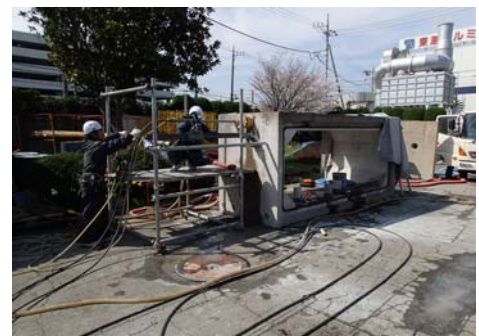
写真-1 長尺WJ施工性確認試験

WJで長尺削孔を行う場合、ランスがたわむため、削孔方向に誤差が生じる傾向がある。そのため、事前に施工性確認試験を行ない、WJの長尺削孔における方向誤差を確認した (写真-1)。

試験の結果、厚さ 4000mm の既設横桁に対する実施工での WJ 機器の固定方法や方向を決定した。

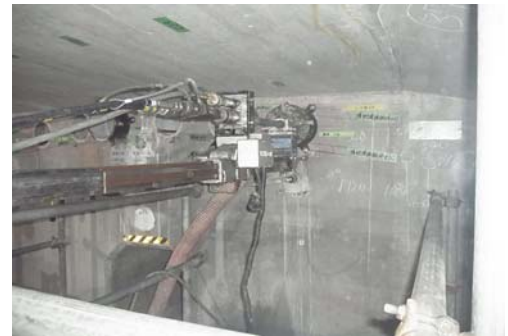
写真-2 外ケーブル偏向部削孔状況

削孔は、まず細径の削孔を先行して行い、既設横桁横締めとの純間隔を確認したうえで、片側より 4m の全通削孔を行った(写真-2)。WJ の方向性は 3) の施工性確認試験の結果を反映させ、貫通後、孔の方向、直線性、内部鋼材との干渉について確認した。これにより、削孔位置の大きな調整を行うことなく、既設横桁横締めの損傷を確実に防止できた。

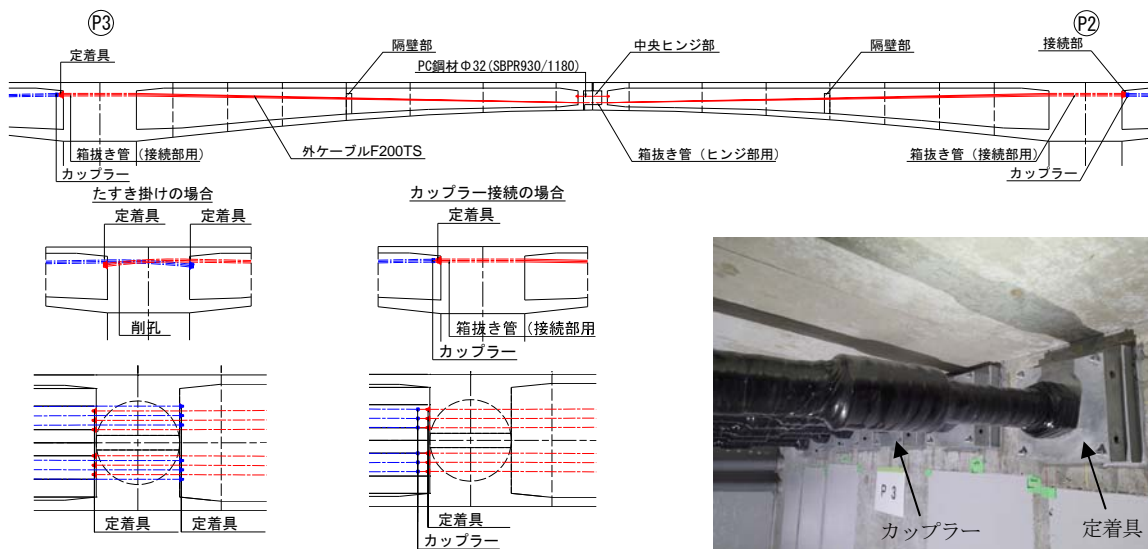
図-5 外ケーブル配置概念図

補強用外ケーブル (SEEE F200TS) は、各支間を挟んだ柱頭部横桁に固定端と緊張端を設けて定着する形状であった。したがって、P2, P3 柱頭部橋脚では 6 本の外ケーブルが交差して配置されるため、柱頭部横桁に 12 本の削孔が必要であった。より合理的な配置について事前に再検討した結果、補強用外ケーブルを、柱頭部で定着し、その後方でカップラーにて接続する構造とした(図-5)。この結果、P2 橋脚, P3 橋脚における横桁の削孔をそれぞれ 6 箇所半減することができた。本構造では、3 箇所の中央ヒンジの連続化順序が①P2~P3, ②P1~P2・P3~P4 に指定される。また、P1~P2, P3~P4 は片引き緊張となるが、事前の応力検討によって問題が無いことを確認している。外ケーブルの配置状況を写真-3 に示す。

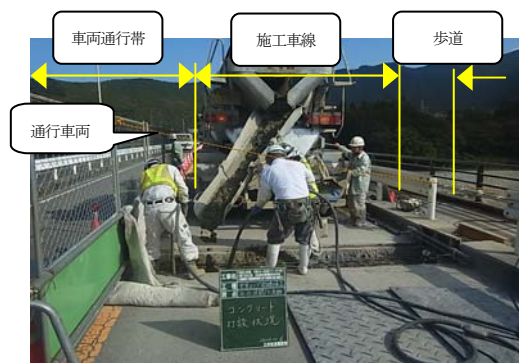
写真-4 ヒンジ部の半断面施工

当道路は近隣に迂回路がなく、地域住民の生活道路として通行止めを実施することはできないため、片側交互通行を確保して施工した(写真-4)。このため、主桁ヒンジ部の施工は半断面ずつ行った。施工ステップを図-6 に示す。まず、半断面の伸縮装置撤去、コンクリートはつり、鉄筋組立・コンクリート打設を行い、施工した半断面に配置されている外ケーブルを緊張した (STEP-1)。導入緊張力は半断面自重と 1 車線分の活荷重に対しフルプレストレスとなる量 (約 50%) とした。その後、車線を入れ替えて反対側の残り半断面を施工した。その際、外

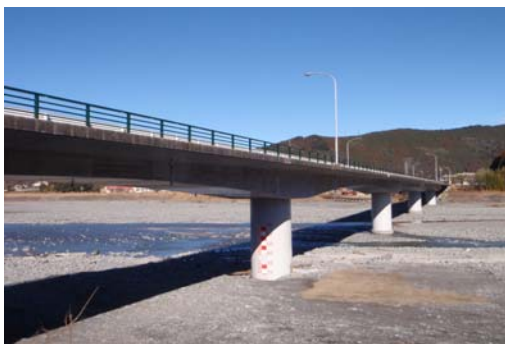
写真-5 完成写真(外観)

工事は平成 26 年 1 月に無事竣工した。完成後の全景を写真-5, 桁内の様子を写真-6 にそれぞれ示す。最後に, 本工事に於いて多大なるご指導, ご協力を賜りました関係者各位に深く御礼申し上げます。
