3. 施工概要

3. 1 現場条件

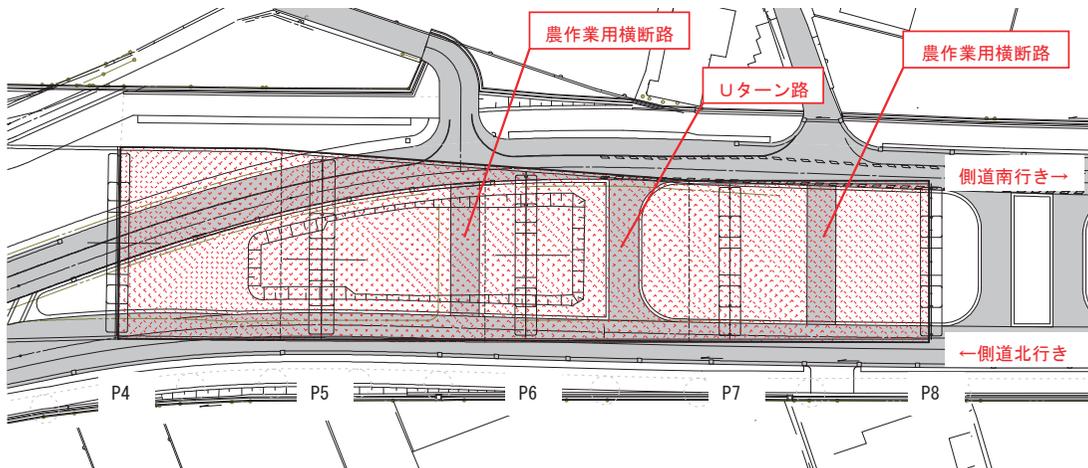
図-3 交差道路平面図

本橋の施工場所に並走する側道および横断するUターン路，農作業用横断路はいずれも交通量が多いため昼間における通行規制が許可されなかった。(図-3)

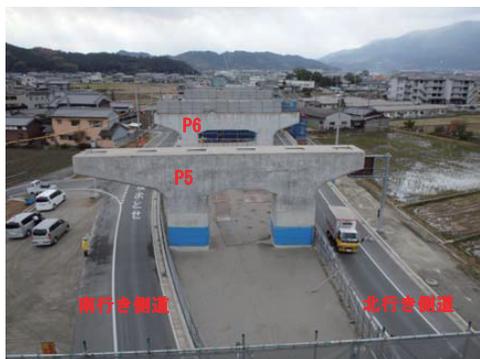
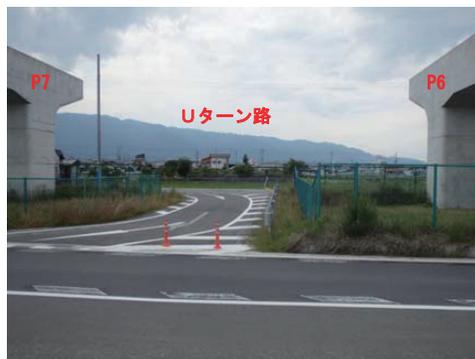
写真-1 着手前の現場状況

写真-1に着手前の現場状況写真を示す。

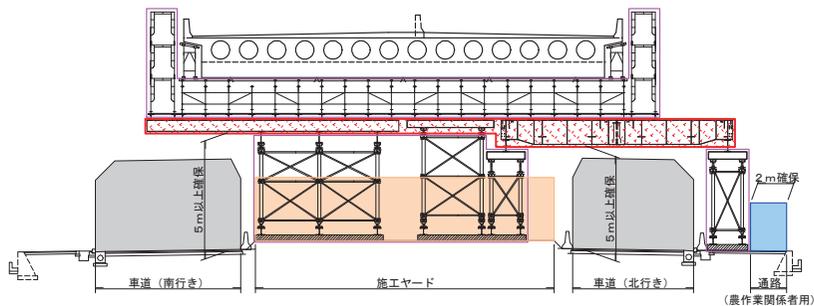
図-4 支保工断面図 (P7付近)

昼間において隣接道路の通行規制ができなかったため、夜間に通行止め(迂回路設置)を行い支保工の組立(図-4)および資機材の荷揚げをおこなった。写真-2に支保工写真を示す。

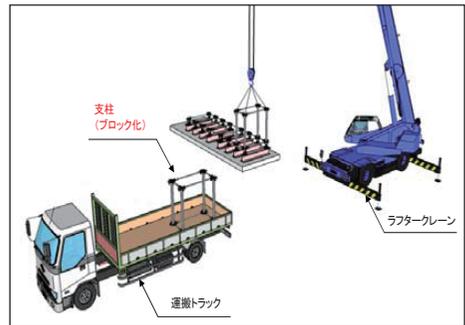
図-5 支保工支柱のブロック化

現場条件を考慮し、作業日数の低減を模索した結果、支保工支柱のブロック化(昼間での他場所での組立)による現場作業日数の低減を行った。(図-5)

低減日数 = $8 \text{ 日} / \text{径間} \times 4 \text{ 径間} = 32 \text{ 日}$

支保工の支柱をブロック化する事で、現場における支柱組立解体作業が大幅に低減され、また橋面上にクレーンを配置する事で、夜間作業日数の低減と工期短縮が達成できた。

施工ヤードを確保できない現場条件下ではブロック化は非常に有効な施工方法と思われる反面、輸送コストが増加するので、今後採用するに当たっては各現場の条件に応じた比較・検討を行う必要がある。

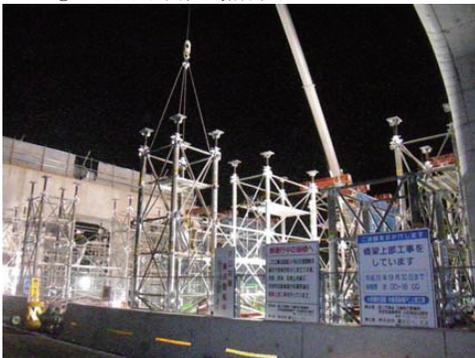
①ブロック化支柱の据付状況

写真-3にブロック化支柱の施工状況を示す。

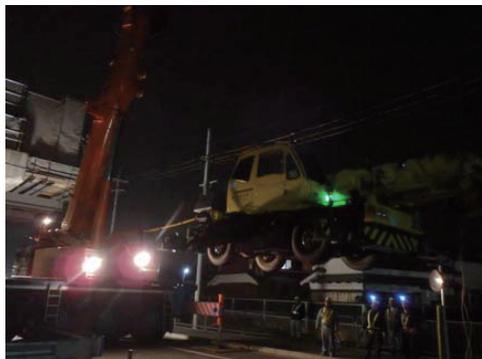
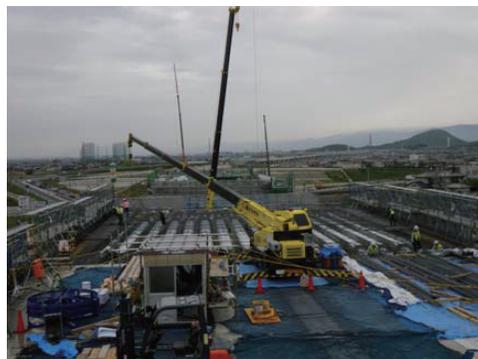
写真-4 クレーン車の橋面設置

本工事は主桁を4回に分けて施工したが、1回目の主桁施工完了時に大型クレーンにより小型ラフタークレーン(12t吊り)を吊り上げ、橋面上に配置した。この事で、狭い施工ヤードを有効に活用した荷役作業が可能となり作業の効率化が図れた。

写真-4にクレーン車の橋面への吊上げ状況と、橋面での作業状況を示す。

夜間作業(荷揚げ) 低減日数: 当初40日 実施15日 効果25日

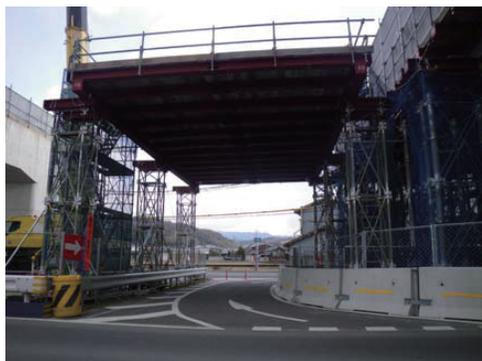
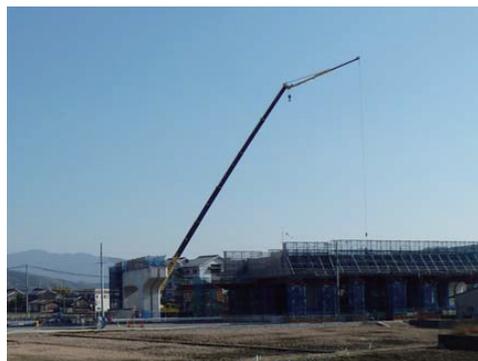
写真-5 Uターン路防護状況

1回目の主桁施工時、Uターン路上空に防護工を設置する事で、昼間にクレーンを使用した荷役作業が可能となり、作業効率のアップと夜間作業が低減された。

写真-5にUターン防護状況と防護を利用したクレーン作業状況を示す。
