## 光ファイバーによるグラウト充填検知技術の開発

(株) 銭高組		○角田 晋相
(株) 銭高組		細野 順平
(株) 銭高組	正会員	渡辺 淳
神戸大学		芥川 真一

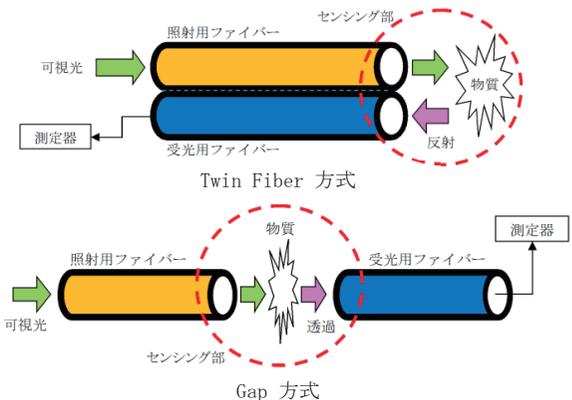
図-1 光ファイバーセンサーの計測概要

図-1に光ファイバーセンサーによる計測の概要を示す。センサーは2芯の光ファイバーで構成され、物体の反射による光の強さを測定することでセンシング部の状態を確認する技術である。

計測方法は、照射用のファイバーに光を与えて先端から放射される光の反射や透過による光の情報 (光強度の変化) を受光用のファイバーを通して読み取ることで状態の変化を検知する。

センシング部の形状は、2本のファイバーを平行に配置するTwin Fiber方式とそれぞれのファイバーを対向して配置するGap方式を用意し、グラウトの充填検知センサーとして適切な形状を実験により選定した。

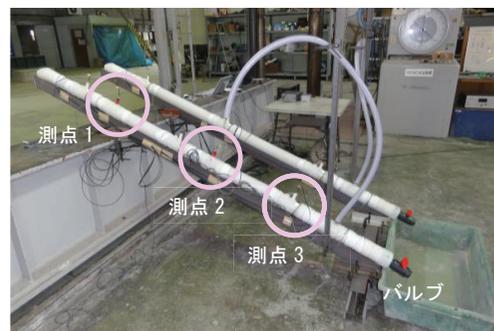
写真-1 室内モデル実験試験体

モデル試験体を写真-1に示す。試験体はPCケーブルの下り勾配部を模擬し、20°の勾配で延長は2.5mとした。

グラウト注入は、試験体上端から自然流下により行い、下端に設けたバルブからグラウトを排出することで繰り返し充填による検知を行った。これにより、先流れなどにより一度充填された区間に空隙が生じた場合における検知の可否を確認した。

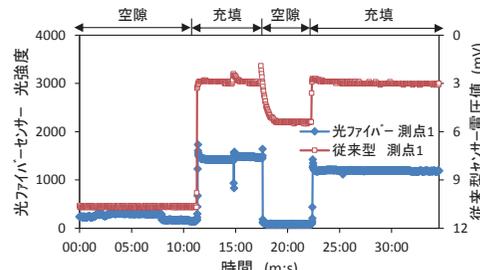
図-3 測点1の計測結果

各計測点の充填計測結果を図-3~図-5に示す。ここで、光強度は物理量ではなく、階調を表しているため無単位である。

全計測点において、グラウトの充填および空隙に対して値が大きく変化しており、グラウト通過時のセンサー反応後に空隙が生じる状況も検知できることが確認できた。また、従来型センサーとも同様の反応を示すことが確認できた。

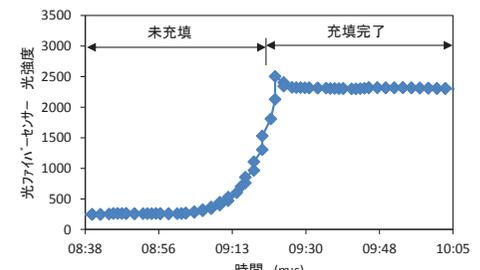
図-6 注入時の計測記録

グラウト注入時の詳細な計測記録を図-6に示す。Twin Fiber方式では、グラウト充填の進行に伴ってセンサーと光の反射面であるグラウト界面の距離が短くなり反射光が強くなる傾向が見られた。これにより、注入時に空隙の程度についても把握することが可能であると考えられる。

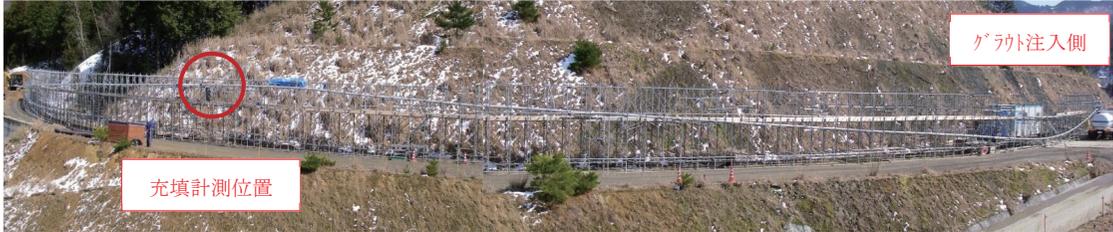
写真-2 実物大グラウト充填試験

試験に使用した材料の諸元および試験状況を表-2、写真-2に示す。試験体には半透明のポリプロピレン製シースを用い、実際のケーブル配置形状でシース内を真空にした状態でグラウト注入を行った。

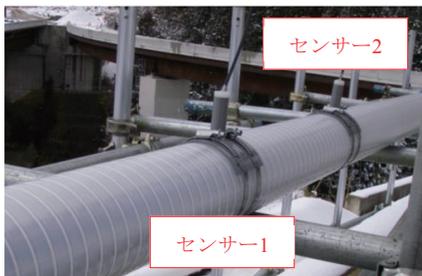
写真-3 センサー配置

試験に用いた光ファイバーセンサーの仕様を表-3に示す。センサーは勾配変化点に2箇所設置した。

充填の検知方式は、室内モデル実験で用いたTwin Fiber方式とGap方式の2種類とし、先端にはグラウトの先流れ時の付着を防止するため撥水加工を施した。Gap方式では、対向する2本の光ファイバー間にグラウトが入り込むことで、照射用ファイバーからの光が遮断され、受光用ファイバーを通して検出される光強度の値が0となることで充填完了を判断することとした。

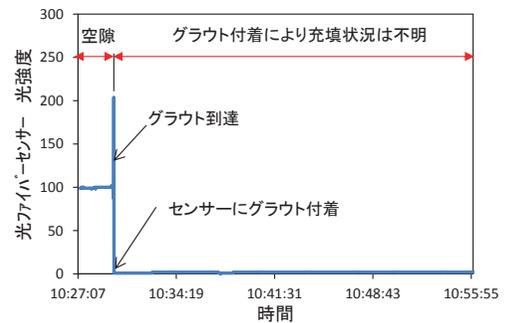
図-7 Twin Fiber方式の計測結果

各センサーのグラウト充填計測結果を図-7および図-8に示す。

Twin Fiber方式では、センシング部にグラウトが到達した時点で一時的に光強度が増加したが、その後、光強度は0に低下したままとなった。これは、注入ポンプの脈動により飛散したグラウトが、シース内面からオフセットした空間内に侵入し、光ファイバーの先端に付着したため、以降の検知が不能になったと考えられる。

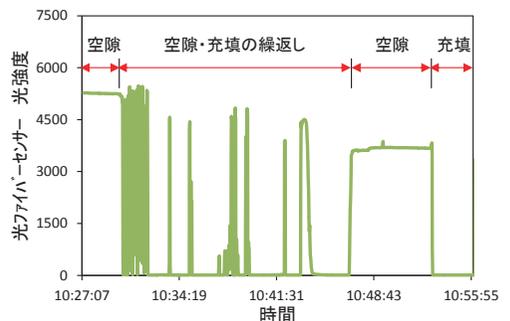
図-8 Gap方式の計測結果

一方、Gap方式のセンサーでは、グラウト到達時に光強度の値が低下し、その後しばらくは値の変動が続いた。このことから、グラウト到達後のポンプ圧送に

ともなうグラウトの流動により、シース内において空隙と充填が繰り返される状況が検知できてい  
る。以上の結果から、グラウトの充填検知にはGap方式のセンサーが適していると判断し実用化に向  
け検討を進めた。

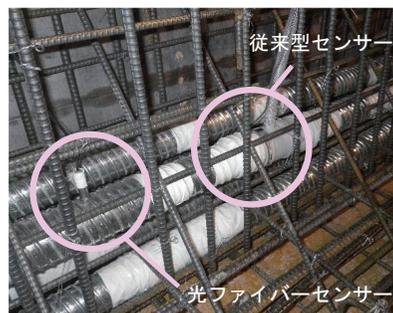
写真-5 内ケーブルへの配置

センサーの内ケーブルへの配置状況を写真-5に、外ケー  
ブルへの配置と充填計測状況を写真-6に示す。

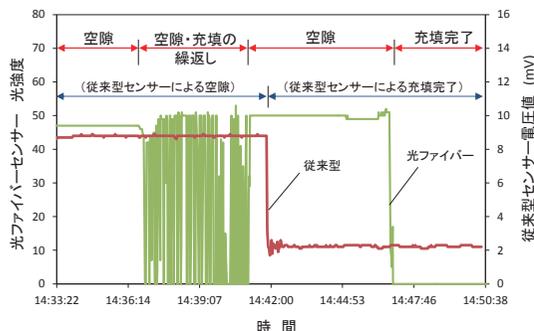
図-9 内ケーブルの計測記録

各適用現場でのグラウト充填計測記録を図-9および図-10  
に示す。いずれもグラウトの到達およびその後の空隙と充填が  
繰り返される状態が計測でき、充填完了と判定できる状態で注  
入を終えた。内ケーブルにおいては、従来型センサーによる充  
填計測も同時に行い同等の検知性能であることを確認した。
