## 建設から60有余年が経過したポストテンション方式PC橋の健全性調査

Abstract : It was the first year in 1953 when a post-tension PC bridge was constructed, and the Jyugou bridge was constructed in June, which was our country's first post-tension PC bridge. In addition Itoshiro bridge was constructed in October, which was 20m span and the type of post-tension PCT girder . This study showed a integrity evaluation of each bridge by investigating the these bridge.

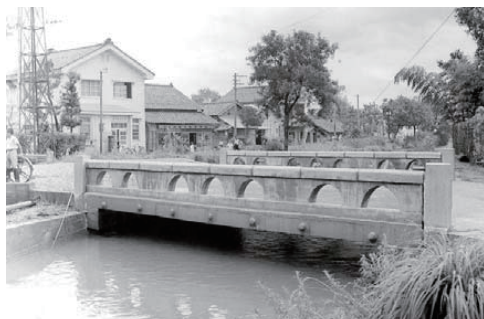
写真-1 建設当時の十郷橋

建設当時と現在の十郷橋の状況をそれぞれ写真-1、写真-2に示す。現在は、地覆および高欄を現行の防護柵基準に適合するよう変更されているが、橋体は建設当時のものがそのまま使用されている。

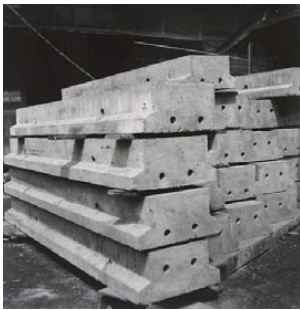
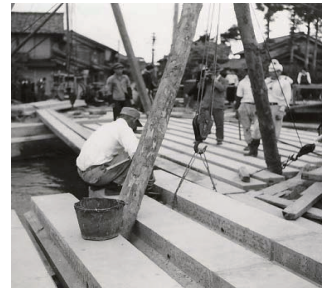
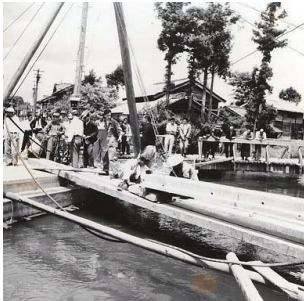
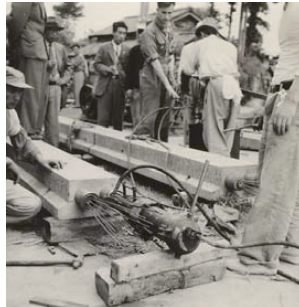
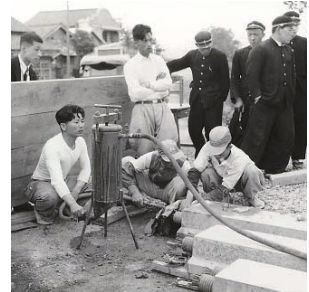
写真-3 十郷橋の施工状況

古い資料の調査と当時の施工に関わった技術者へのヒアリングを行うことで、十郷橋の当時の施工状況を調査した(写真-3参照)。

- ・主桁製作について：セグメント桁は、敦賀ビー・エス・コンクリート(株) (現：㈱日本ビーエス) の敦賀の工場で作成された。横締めケーブルは直線配置であることからブリキ製の円筒で形成したが、主ケーブルの曲線ケーブルの配置は当時フレキシブルシースが無かったことから、ゴムホースのよ

うなものに芯材を詰めてケーブル形状を形成し、コンクリート硬化後に引き抜いてケーブル挿入用のダクトを作ったとのことであった。コンクリートはスランプ 2 cm程度の超固練りの配合を傾斜ミキサーで練り上げ、突き棒で締め固めながら型枠内に投入した。

- ・主桁接合について：現場へ搬入したセグメント桁に目地モルタル用のスペーサーを挟み、引き寄せボルトで固定しモルタルを打設養生した。緊張作業は、フランスから搬入した緊張ジャッキと水圧式の緊張ポンプを用いて行われた。緊張力の管理は現在と同じくポンプの水圧計と PC 鋼線の伸び量で行われた。グラウトは練混ぜ時に白い粉を入れたが詳細は不明とのこと。
- ・主桁の架設について：架設は二又を用いて行われた。川岸に設置した二又で主桁の支点部付近を吊り上げ、二又を傾け主桁を対岸へ送り、対岸の二又に吊り換えるという手順で行われた。
- ・場所打ちコンクリートについて：桁間コンクリートはスコップと突き棒を用いて打込まれ、桁間コンクリートの養生は冠水養生、高欄の養生は濡れむしろを用いた湿潤養生が行われた。
- ・竣工検査について：当時は PC 橋の指針や規格などが整備されていないため、最大級の車両による載荷試験を行い、橋梁としての性能確認を行い竣工とした。

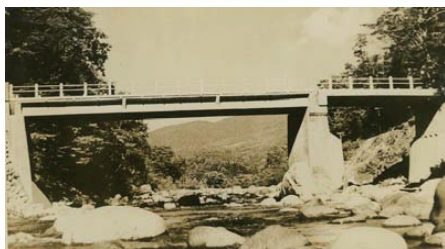
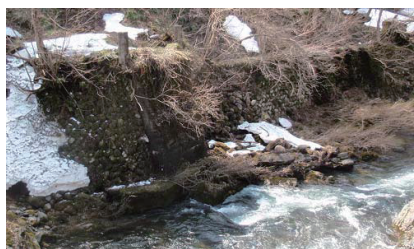
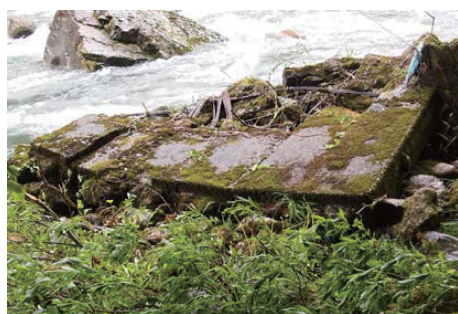
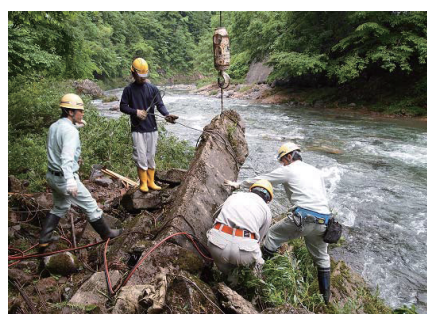
写真-4 石徹白橋

十郷橋は現在も供用中のため、当時の材料情報を補完できる試料として同年代に施工された橋梁を探したところ、十郷橋の4ヵ月後に竣工した石徹白橋の橋桁の一部が見つかった (写真-4)。

石徹白橋は2径間のポストテンション方式のPC橋で、左岸側の径間が十郷橋と同じ構造形式で橋長9.7mの床板橋、右岸側は橋長20.1mのT桁橋でわが国初の本格的な長支間のPC橋である。両径間ともに、主桁のコンクリート強度は $375\text{kg}/\text{cm}^2$ 、使用PC鋼材は $12\phi 5$ のPC鋼線で、十郷橋と同様のものが使用されている。石徹白橋は、昭和28年10月に竣工したが、昭和39年に発生した大水害で、大岩上に建設された橋脚にアンカーがなかったため橋脚が流失して落橋した。右岸側のT桁橋は流域阻害となるため引き上げられ、護岸の中に埋められたとのことであったが、左岸側の床板橋の径間は橋台下の河川内に裏返しの状態では置かれていた。今回これらの橋桁片を回収して、種々の調査を行った。
