## JR吾妻線上空における2径間連続PCエクストラードボード橋の施工

鉄建建設(株) 正会員 ○磯部 善隆  
 東日本旅客鉄道(株) 高木 謙次  
 東日本旅客鉄道(株) 工修 赤峰 康人  
 鉄建建設(株) 正会員 工修 好竹 亮介

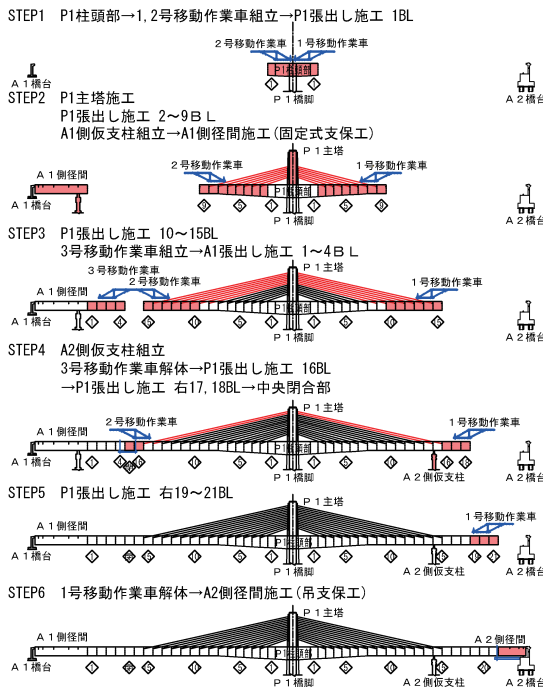
図-3 施工順序図

施工順序を図-3に示す。A1～P1径間においては、P1からの張出し施工と平行して、仮支柱の設置と固定式支保工によるA1側径間の施工を行う (STEP2)。A1側径間の施工完了後、仮支柱を利用して、移動作業車にて4ブロック分を逆張出しで施工する (STEP3)。また、P1～A2径間においては、16ブロックに仮支柱を設置したのち、21ブロックまで張出しを延長し、A2側径間は吊支保工により施工を行う (STEP4, 5, 6)。

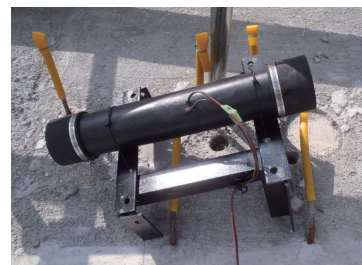
写真-4 斜材ダミーケーブル

施工では、斜材ダミーケーブル (写真-4) と床版に設置した熱電対による温度計測とレベルによる橋面高さ測量より、適切な温度補正を行った。また、橋面高さに異常が生じた場合には斜材に加速度計を設置し、人力加振により緊張後の張力や張力の経時変化を計測するとともに、部材間温度差と張力変動の関係を把握することで、他の斜材緊張時の補正量を適切に定める計画とした。
