## 白虹橋 格点部耐力確認実物大実験

## 2. 工事概要

工事名：白虹橋上部工架設工事  
工事場所：京都市宇治市宇治  
発注者：国土交通省近畿地方整備局  
琵琶湖河川事務所

構造形式：自碇式 PC 吊床版橋  
(吊床版工法を用いた PC 複合トラス橋)  
橋長：77m, 支間 73m, 幅員：9.23～22.8m

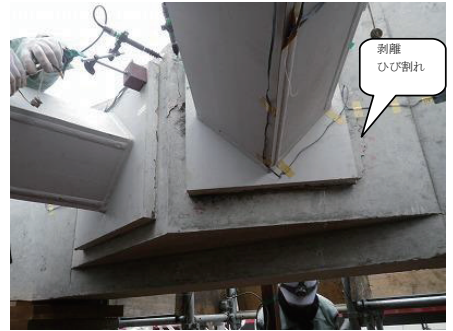
写真-3 載荷試験後試験体状況

引張・圧縮斜材の支圧プレート周辺には、ひび割れが確認できたが、試験体側面部には、ひび割れは観察されなかった（写真-3）。コンクリート表面で測定された圧縮ひずみ最大値は、設計荷重時の許容ひずみの1.2倍程度であった。これは、終局ひずみに対して十分な余裕を有していた。

補強鉄筋には 100N/mm<sup>2</sup> を超える引張応力の発生は見られなかった。格点部には大きな損傷が見られないことから、この格点構造は設計上必要とされる耐力を有していると判断できた。
