PPRCウエル下部工工事(九年橋)の施工

(株)ピーエス三菱	○砂子 洋一
北上市 都市整備部道路環境課	杉澤 康友
北上市 都市整備部道路環境課	大沼 興
(株)ピーエス三菱 正会員	植村 典生

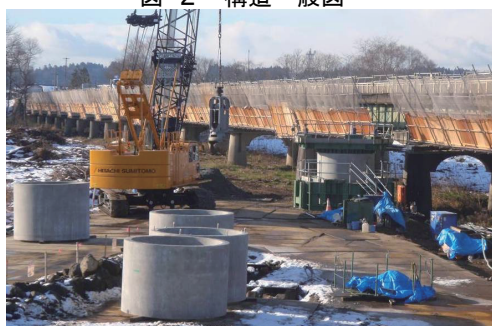
写真-2 施工状況

PCウェル工法は、マッチキャスト工法により工場で製作されたプレキャストブロックを接着剤およびプレストレスによって緊結し、内部をハンマーグラブ等で掘削しながら、グラウンドアンカーの反力により圧入沈設する工法である。施工状況を写真-2に示す。

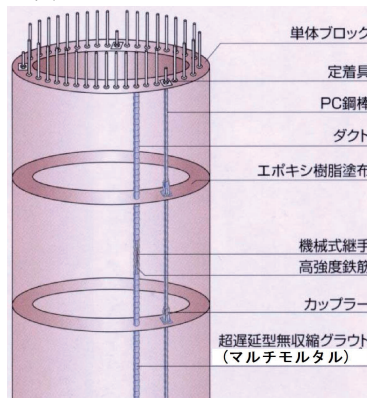
図-4 PCウェル工法概要図

構造は、圧入完了後、スパイラルシースで形成された側壁部のダクト内に異形棒鋼や高強度鉄筋を配置し、超遅延型無収縮鉄筋グラウト(以下、マルチモルタル)で定着することによりRC構造としての設計が可能となるPPRC構造である。PCウェル工法概要図を図-4に示す。また、近年の耐震設計に基づき、曲げ耐力の差を明確にし、塑性化を考慮する範囲を限定的なものにするため、橋脚躯体と基礎本体の断面形状を変化させている。

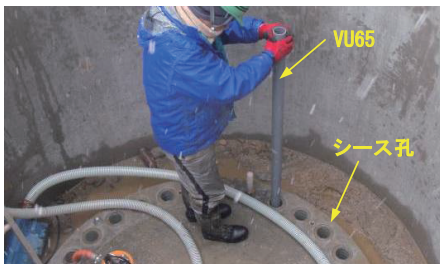
写真-5 シース孔の導通検査状況

③硬質塩ビ管 (VU65) を用いて、製作工場では製品出荷時、施工現場では組立完了時に、全数、シース孔の導通検査を実施した。シース孔の導通検査状況を写真-5に示す。④軸方向鉄筋先端に取り付ける保護キャップは、金属製を使用していたが、コストが高いことや挿入中のシース内部の損傷を考慮し、金属製からゴム製へ変更した。⑤運搬条件や施工の可否を検討し、機械式継手を省略し、1本物の鉄筋に変更した。また、鉄筋の切断は、精密切断とした。

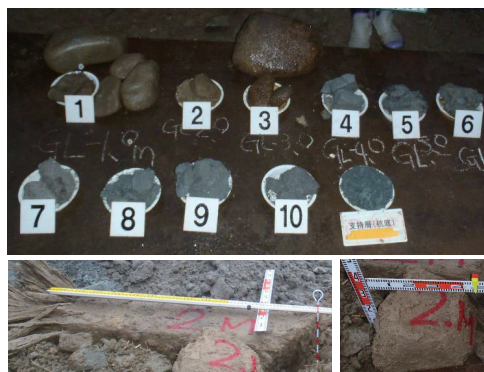
写真-6 試験施工結果

ケーシング回転掘削工法(φ1500mm)により試験施工を各橋脚で行い、施工性の良否を判定した結果、排土された玉石・れき径は、400mmを超えるものが多数点在し、長さが1.5mを超える木材等も発見されたことから、沈設工程の施工効率も考慮し、先行削孔工をケーシング回転掘削工法による砂置換工法に変更した。しかし、先行削孔工の掘削範囲が、ケーソン本体から45cm程度余掘りしてしまうため、設計時に見込んだ基礎前面の水平方向の地盤抵抗(地盤反力係数: kH)が低下する。

このため、PCウェル沈設完了後に、設計時の水平方向の地盤抵抗を満足するよう基礎前面へのコンタクトグラウトを実施した。試験施工結果を写真-6に、先行削孔工変更図を図-6に示す。
