塩害を受けたPC桁の撤去・架替 — 国道1号和瀬川橋架替工事 —

(株)ピーエス三菱 正会員 ○若松 剛臣
 (株)ピーエス三菱 正会員 岡林 秀勝
 国土交通省中部地方整備局 山崎 光俊

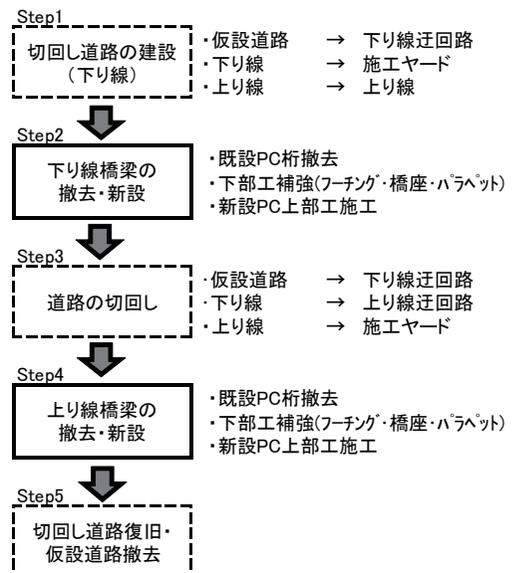
図-1 工事全体のフローチャート

流側の東名高速道路との間に仮橋を建設し、2車線の迂回道路を確保して下り線および上り線を順番に切回しながら順次、架替工事を行うこととなった。架替工事全体の流れをフローチャート(図—1)に示す。

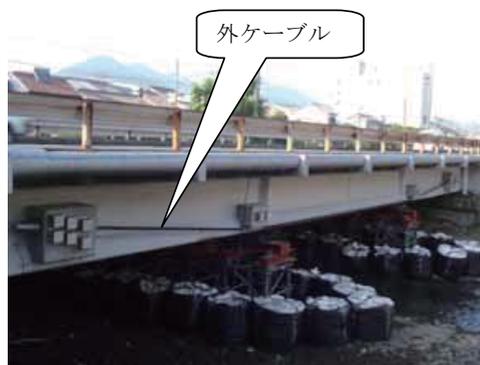
写真-2 外ケーブル補強された和瀬川橋(旧橋)

撤去する橋梁と新しい橋梁はともにプレストレストコンクリート(以下 PC)橋であり、その概要は下記のとおりである。特に下り線の既設の耳桁には平成 23 年に実施された補強工として外ケーブルが設置されている。(写真—2)

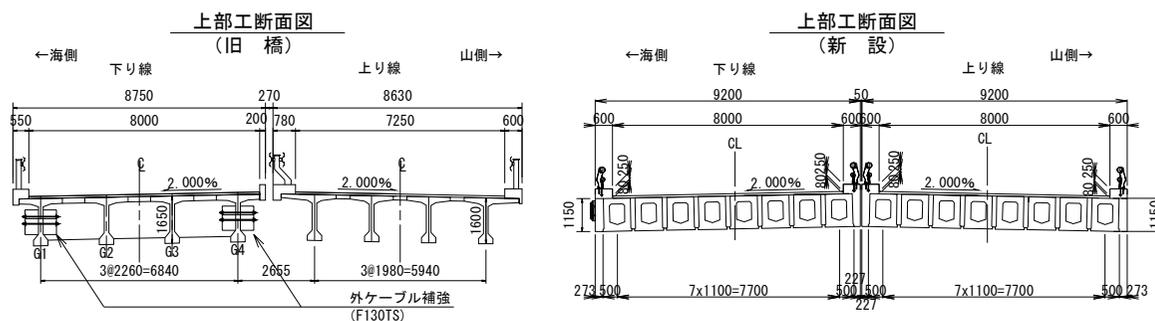
図-2 上部工断面図

- 橋梁形式 : ポストテンション方式PC単純T桁橋
- 完成年度 : 下り線 1978年竣工, 上り線 1971年竣工
- 設計荷重 : 1等橋(TL-20)
- 橋長 : L=30(m)
- 有効幅員 : 下り線 W=8.0(m) 上り線 W=7.25(m)
- 定着工法 : フレシネー工法 (12φ7)

- 橋梁形式 : ポストテンション方式PC単純ホロー桁橋 (プレキャストセグメント工法)
- 設計荷重 : B活荷重
- 橋長 : L=30(m)
- 有効幅員 : 下り線 W=8.0(m) 上り線 W=8.0(m)
- 定着工法 : ディビダーク工法 (12S12.7)

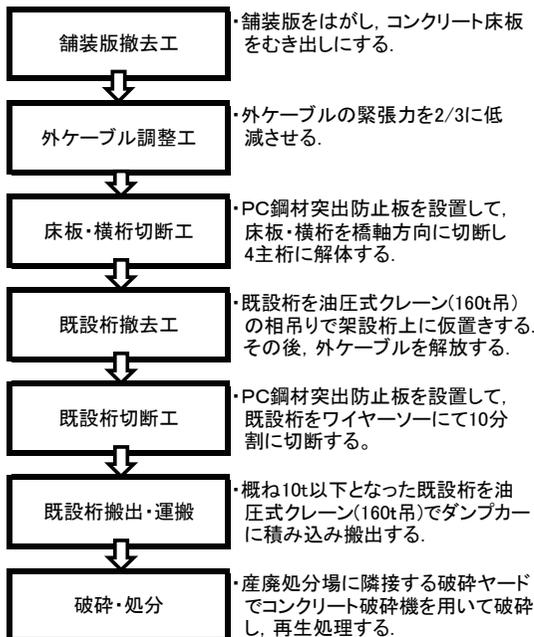
図-3 既設桁撤去工のフローチャート

復元設計より得られた既設桁の応力状態をもとに床板・横桁の切断時、既設桁吊り上げ時、仮置き時、外ケーブル解放時の各ステップにおける主桁応力度のチェックを行い施工時の安全性の確認を行った。その結果、床板・横桁切断時に荷重の横分配効果が失われた場合、外ケーブルプレストレスの集中によって耳桁がオーバーストレスの状態となることが判明した。そこで床板切断前に外ケーブル緊張力を調整(設計プレストレスの 2/3 に低減)して、切断前後の応力変動が最小となるように既設桁の内部応力の制御を行った(図-3)。また切断作業中には既設桁のたわみ量の計算値(想定値)と実測値の監視を行い、常に作業が安全な荷重状態で進んでいることを確認した。

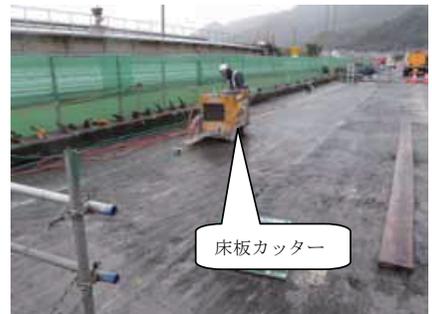
写真-3 床板切断(床板カッター)

前述のとおり本工事の施工場所は狭小で交通幹線が集中しているため、第3者に対する安全確保には一層の配慮が求められている。本橋の既設桁の PC 鋼材の損傷の原因としてグラウトの充填不足があげられており、コンクリートと PC 鋼材の付着が不十分であることが予想された。このため床板切断(写真-3)や主桁切断に伴い、既設桁内部の PC 鋼材が突出し、大きな事故につながる危険性があると考えられた。そこで主ケーブルおよび横締めケーブルの定着部背面には PC 鋼材突出防止板(写真-4, 5, 6)を設置し、突出事故を防ぐこととした。突出防止板の構造は PC 鋼材の破断エネルギーを効率よく吸収できるものとするため薄鉄板と樹脂発泡体を重ね合わせたものであるが、現時点の知見で PC 鋼材破断時のエネルギーを適切に評価し、突出防止板を設計することは困難であるため、既往の実験結果(文献 1, 2)を参考に同等のエネルギーを吸収できる構造として防止板の形状や板厚寸法を定めた。

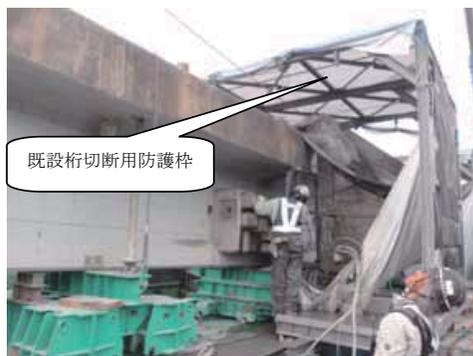
写真-7 既設桁切断用防護枠

また既設桁の横断方向の切断はワイヤーソーイング工法を用いて行ったが、現道に隣接した場所での作業となるためワイヤーソーの破断に対する安全対策として、鋼フレームに専用の防護シート(ダイマーニ)を貼り付けた既設桁切断用防護柵を新規に製作し、使用した(写真-7)。

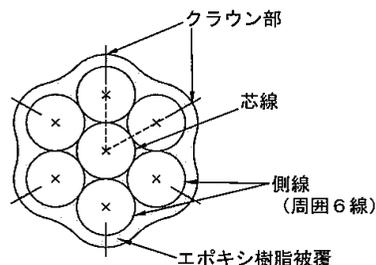
図-4 ECF ストランド(文献 3)

- 1) 主桁は品質管理の行き届いた専用の PC 工場で製作し、全面にシラン系含浸材を塗布する。
- 2) 定着部は塩害対策指針 C 種同等の表面被覆を行う。
- 3) PC 鋼材は主ケーブルに ECF ストランド (内部充填型エポキシ樹脂充填被覆 PC 鋼材) (図-4) を使用する。
- 4) 耐腐食性能の高いポリエチレン製シースを使用する。
- 5) 桁端定着部の漏水防止のため、伸縮ジョイントの二次止水装置を設置する。
- 6) 主桁は表面積が小さいことで外来腐食要因が侵入しにくいホロー桁形状とする。
