## 彦島大橋の耐震補強工事の施工

三井住友建設(株) 正会員 ○木寺 久幸  
 三井住友建設(株) 松岡 猛  
 山口県下関土木建築事務所 徳永 雄司  
 三井住友建設(株) 正会員 安藤 直文

彦島大橋は、緊急輸送道路である一般県道福浦港金比羅線の下関市彦島と市中心部を連絡する橋長500mのPC3径間有ヒンジラーメン箱桁橋である。昭和50年(1975年)の建設後、約40年間供用されてきたが平成18年の橋梁全体系の健全度および耐震性能評価の結果、様々な劣化や損傷が確認され、また、耐震性能も向上させる必要があることが判明したため、補修・補強工事が行われることになった。

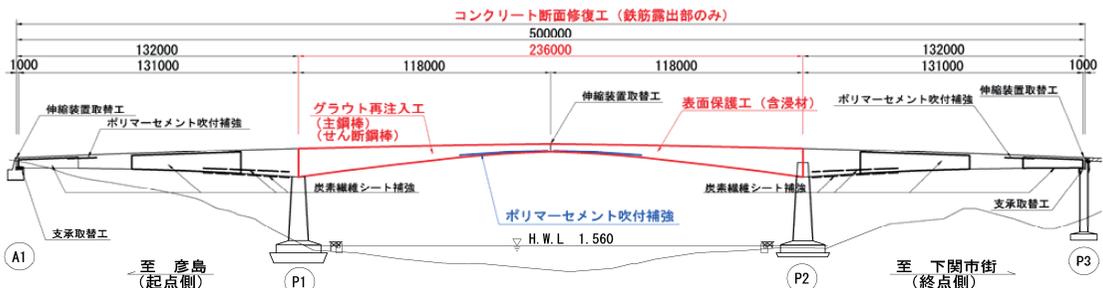
図-2 全体一般図

位置	山口県下関市伊崎町地内
構造形式	PC3径間 有ヒンジラーメン箱桁橋
橋長(支間長)	500.0m (131.0m+118.0+118.0+131.0m)
荷重	TL-20

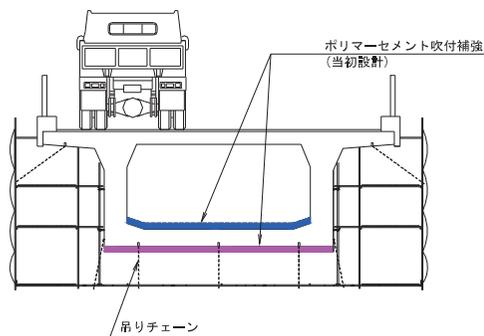
図-3 断面図

当初設計では図-3、4に示す通り、ポリマーセメント巻立補強工は下床版の上下面が対象であった。下床版下面の吹付けは上向き施工となるため、供用下では振動等により付着力が阻害される危険性があった。

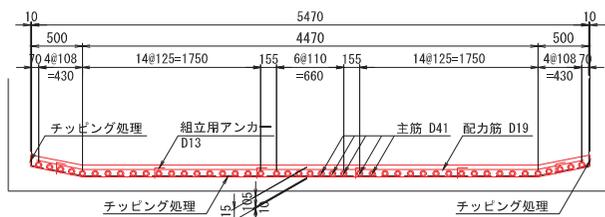
図-5 変更断面(下床版部)

今回の耐震補強は、曲げ補強に着目しているため偏心が大きいほど有効な補強となるが、構造計算上、曲げ補強材料が必要量配置できれば問題ないため、振動によるモルタルの剥離・脱落を防止することを目的に、下床版上面のみの補強を行うこととし、同等の断面性能を満たすよう構造計算を行った(上面45mm+下面45mm → 上面のみ105mmに変更)。

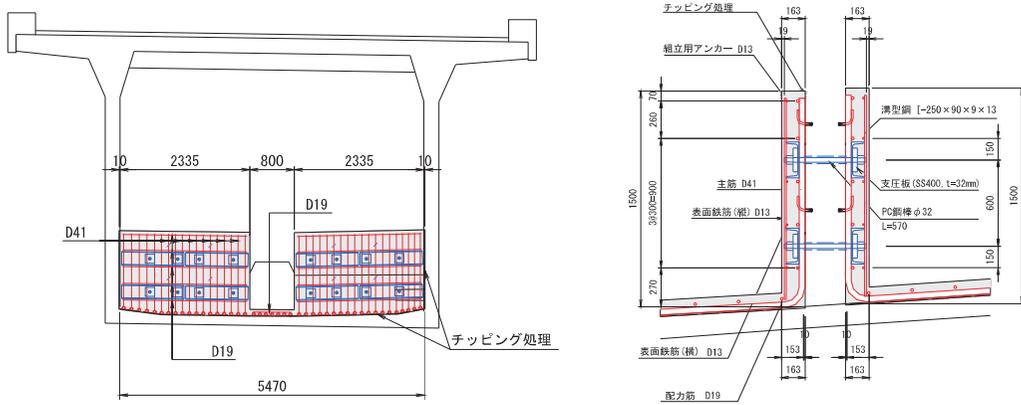
図-6 隔壁部連続化詳細図

また、主鉄筋をD29からD41に変更すると共に、隔壁を削孔してPC鋼棒を配置し、支圧板+溝型鋼により隔壁に定着することで連続化を図った(図-5、6)。

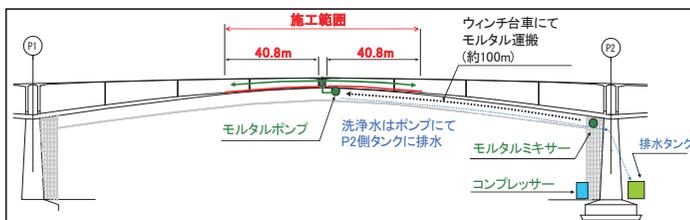
図-8 吹付け機材配置図

吹付けの施工は、交通規制を行い、車載した機材を橋面ヒンジ部に配置して実施する予定であったが、時間の制約がある(9:00~16:00)ことと冬季の強風による作業の中断または中止の確率が高いことから、吊り足場を使用して実施した(図-8)。

P2橋脚部に材料ストックヤードおよびモルタル練り混ぜ設備を設置し、ウィンチ牽引台車(写真-4)によりヒンジ部に配置したモルタルポンプまで運搬した。

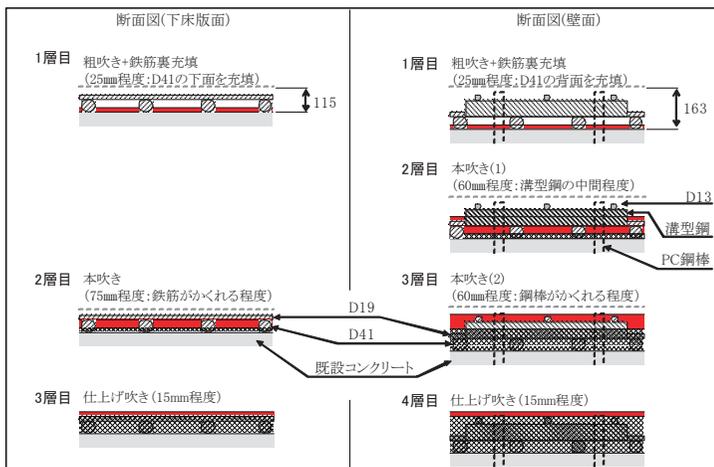
図-9 吹付け要領図

モルタル吹付けは、下床版上面が3層仕上げ、壁面が4層仕上げとした(図-9)。

いずれも1層目(写真-6)は既設コンクリートと鉄筋の隙間を充填し(約25mm), 中間層の本吹きは100mmを超えない厚さにて施工した。

仕上げ吹きは剥落の減少および打ち継ぎ箇所の抑制のため, 15mm程度とした。

各層の打ち継ぎ時間は180分以上(気温5℃~10℃)とした。

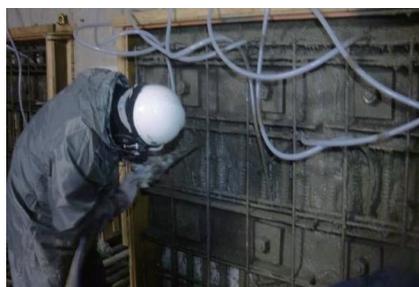
写真-6 吹付け状況

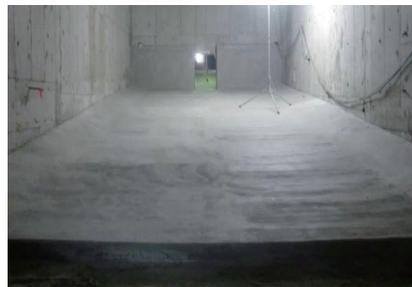
写真-7 施工完了
