3. 冬季の施工対策

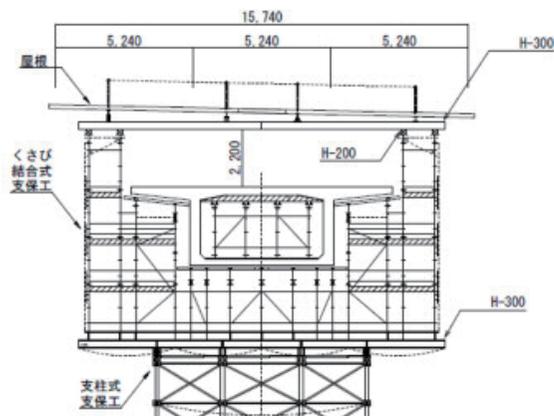
図-3 屋根および支保工断面図

P1柱頭部およびA2側径間施工において、積雪時における鉄筋・型枠組立て作業やコンクリート打設・養生を行うための対策として、支保工上に屋根を設けた。屋根は、支保工の側部足場間に架けたH鋼上に据え付け固定した。H鋼はH-300を使用し、長さが14mと長尺になるため、高力ボルトを使用し接続した。側部足場は、屋根自重および積雪重量が載荷されるため、支保工材料を使用した。屋根は、自重と地域の1日の積雪量を考慮し、30cm (1.1kN/m²) の積雪に耐える構造とした。また、溶けた雪が流れ落ちやすいように、屋根には2.0%の勾配を設け折板を敷いた。なお、屋根の構造は、材料の搬入やコンクリート打設時にクレーンで取外しが可能な構造とした。屋根の1フレームの大きさは9.0m×5.24m、重量は1.4t、積雪重量は最大4.4tを見込んだ。図-3に屋根および支保工断面図、写真-1に屋根内部写真を示す。

屋根上部には、積雪時に安全に作業を行うために、支柱および親綱をあらかじめ加工し設置した。また、屋根の開閉時に、安全な足場上で玉掛け作業ができるように、屋根自重と積雪重量に耐える吊り金具を設置し、長さを調整した玉掛けワイヤーをあらかじめ取付けた。

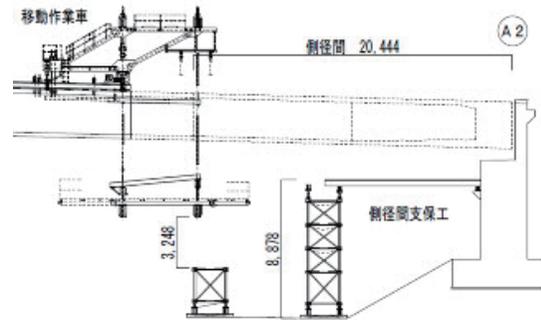
図-4 移動作業車と側径間支保工

A2側径間の支保工は、支柱式支保工であった。工程上12月以降の積雪時期での施工となることが予想されたため、張出し施工中に支保工を部分的に先行して組み立てた。組立ては、20mある側径間支保工のうち移動作業車に干渉しない範囲を行い、干渉する範囲は移動作業車から約3.2mの高さまで行った。図-4に移動作業車と側径間支保工の側面図を示す。

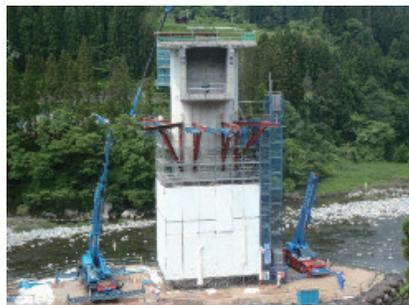
写真-5 ブラケット解体状況

P2柱頭部の支保工は、橋脚にPC鋼棒で固定された大型ブラケット上で組み立てた。ブラケット組立て時は60t吊り移動式クレーンで一括して吊り上げて据付けたが、解体時は桁とクレーンの旋回範囲が

干渉し、築島上での旋回範囲が確保できないため、分割して解体した。ブラケット1基の重量は3.4tであったが、ブラケット端部へ1.0tの鋼材を追加し、0.7tの鉛直材を分割することで、重心位置を2.1m外側へ移動させ解体した。解体では、部材ごとに16t、25t、60tの移動式クレーンを使い分けながら作業スペースを確保した。写真-5にブラケット解体状況、図-5にブラケット解体図を示す。

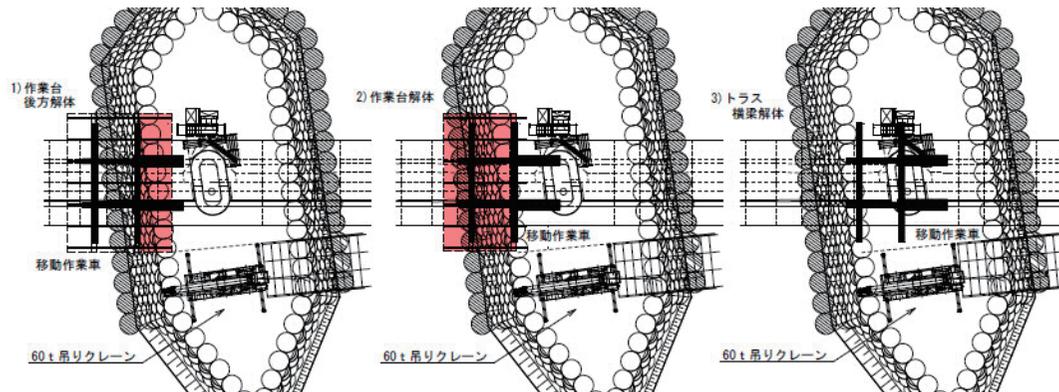
図-6 移動作業車解体順序

移動作業車の解体は60t吊り移動式クレーンを使用したが、築島内でのクレーン据付場所が限定されるため、クレーン能力が確保できるよう作業台後方、作業台、上部トラスの順に定格荷重内へ作業車を移動させながら解体した。解体した材料の保管場所が限定されるため、その都度搬出を行った。移動作業車の解体中も冬期で積雪があったため、作業台上や作業車移動範囲の除雪作業を行いながら施工した。図-6に移動作業車解体順序を示す。
