塩津バイパス 塩津浜大橋の施工

極東興和(株)	○坂口 寛
極東興和(株)	水島 禎治
極東興和(株) 正会員	倉富 芳朗

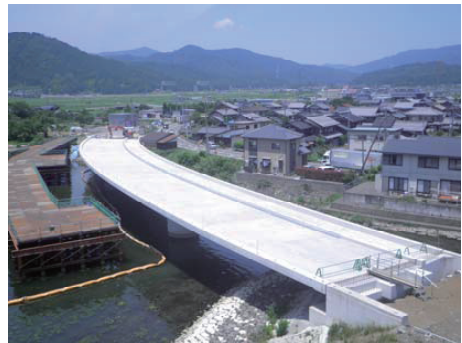
写真-1 全景(終点側より望む)

滋賀県湖北地域の国道8号は、狭隘な道路で法面崩壊の危険性も高いことから、異常気象時には通行規制が行われる区間が多い。そのため、塩津バイパスはこれらを解消するために計画された道路である。本橋は、その中の琵琶湖最北端に位置するPC3径間連続ラーメン箱桁橋であり、張出し架設工法により施工が行われた(写真-1, 図-1)。琵琶湖の湖面から橋面までの高さが約5mしかないことから、桁高が2.3m~1.5mと非常に低く、柱頭部においては、湖面から桁下までが2.6mしか無いため、これらを如何に施工するかが課題であった。
