## PC電柱の縦ひび割れの発生原因の調査とそのASR抑制対策

Key words : Prestressed concrete pole, Vertical crack, ASR, Classified fine fly ash

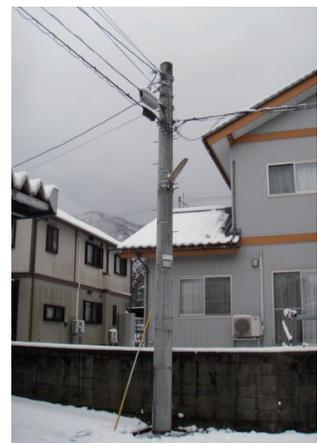
写真-1 PC電柱の全景

重要な社会インフラの一つである電柱は、遠心成形により製造された中空円筒状のPCa製品である。北陸地方においては、1973年以降、鉄筋コンクリート製のRC電柱から高耐久で水密性に優れたプレストレストコンクリート製のPC電柱に切り替わり今日にいたっている。近年、このPC電柱のなかでも高強度を必要とする耐張型のPC電柱において、施設後10年程度の早期に特徴的な縦ひび割れが確認された。縦ひび割れの特徴としては、最大ひび割れ幅は0.2mm～数mm程度で、いずれも電柱の地際付近から上方向にひび割れが進行し、円周上の対角線方向に対となって縦ひび割れが発生していることが多いことである。写真-1 および写真-2 に耐張型のPC電柱に発生した縦ひび割れの例を示す。一方、北陸地方では塩害やアルカリシリカ反応(ASR)が発生したコンクリート構造物が多数存在し、この地域特性を踏まえた劣化抑制対策として、北陸地方のコンクリートへの分級フライアッシュの有効利用が期待されている<sup>1)~3)</sup>。

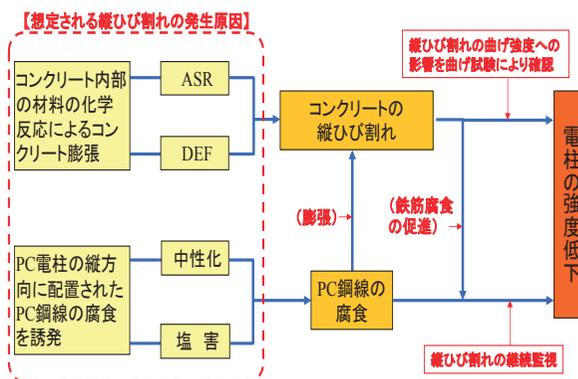
図-1 縦ひび割れの発生原因の調査フロー

図-1に耐張型のPC電柱に発生した縦ひび割れの発生原因とその耐荷力の調査フローを示す。図より, 想定される縦ひび割れの発生原因としては, 縦ひび割れの外観調査や使用骨材などの履歴調査から, コンクリート内部の材料の物理・化学的な劣化に起因する反応であるアルカリシリカ反応 (ASR) とエトリンタイトの遅延生成反応 (DEF), および, PC電柱の縦方向に配置されたPC鋼線の腐食を誘発する中性化と塩害が考えられた。そこで, 縦ひび割れにより劣化したPC電柱から採取したコンクリート断片を用いて, ゲルフルオレッセンス法によるASRゲルの簡易判定試験<sup>4)</sup>, 偏光顕微鏡によるコンクリート薄片 (厚さ: 20 μm, 25×25mm) の観察<sup>5)</sup>, フェノールフタレイン溶液の塗布による中性化深さ測定, 塩化物イオン濃度測定 (表面からの深度: 0~20mm, 20~40mm, 40~60mm) による縦ひび割れの発生原因の調査を実施した。また, 縦ひび割れが発生したPC電柱の耐荷力を調査するため, 現地より撤去し, 縦ひび割れ幅の相違する電柱2本を用いて曲げ試験を実施し, JIS A 5373の推奨仕様を満足するかどうかを確認した。なお, 曲げ試験は圧縮破壊が卓越することから縦ひび割れを圧縮側に配置した。

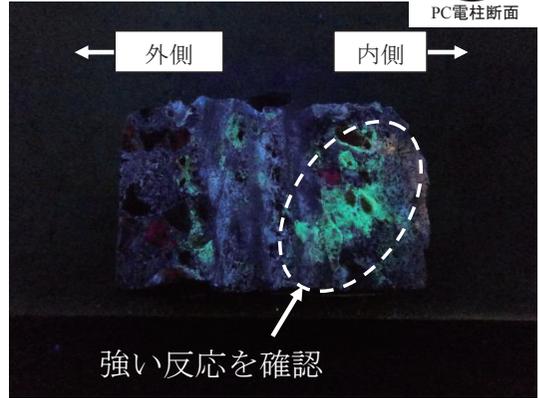
写真-3 ゲルフルオレッセンス法の観察結果

写真-3 にゲルフルオレッセンス法によるASRゲルの判定結果を示す。写真より, PC電柱断面の内側 (中空断面) において, 一部の細

骨材の岩種 (主に安山岩) が激しくASRを発生していることが判明した。

耐張型のPC電柱に発生した縦ひび割れの発生原因として、ASR、DEF、中性化、塩害の4つの原因が想定されたが、ゲルフルオレッセンス法によるASRゲル簡易判定試験結果から、PC電柱断面の内側において、一部の細骨材の岩種が激しくASRを発生していることが判明した。これに対し、細骨材周辺のコンクリート薄片観察結果から、細骨材から進展した膨張ひび割れが多数観察されたが、DEFの可能性を示唆するようなセメントペースト部でのエトリンガイトの生成による膨張ひび割れは確認されなかった。また、中性化深さ測定結果や塩化物イオン濃度測定結果では、いずれもPC鋼線の腐食が懸念される数値ではなかった。これらのことから、PC電柱断面の内側に多く含まれる細骨材にASRが発生し、断面方向の内側からの膨張により外縁部のコンクリートに大きな引張力が生じ、円周2方向に縦ひび割れが生じたものと推察された。また、特に地際部では降雨や日射の影響により、ASRの進行が他の部位よりも顕著であったと推察された。

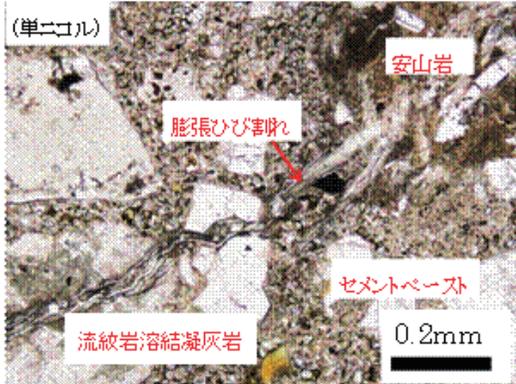
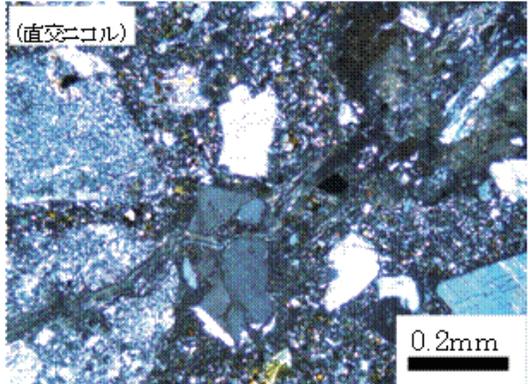
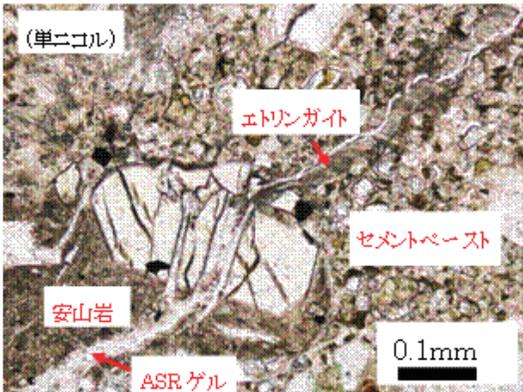
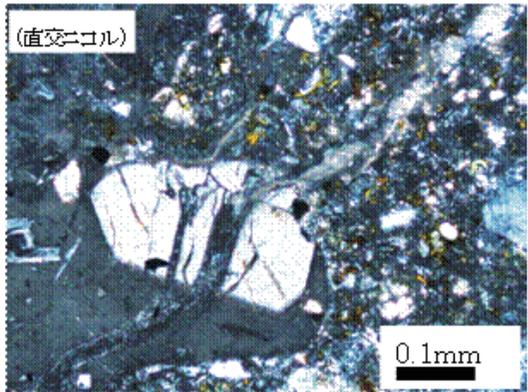
写真-4 コンクリート薄片の観察結果 (ASRゲルが観察された細骨材周辺の観察)

写真-4 にゲルフルオレッセンス法で強い反応を示した細骨材周辺のコンクリート薄片観察結果を2例示す。多数のコンクリート薄片観察の結果、細骨材は流紋岩質溶結凝灰岩、花崗岩質岩、安山岩、砂岩、頁岩、チャートなどからなり、上段の写真に示すように、細骨材に含まれる安山岩や流紋岩質溶結凝灰岩が顕著にASRを発生しており、細骨材から進展した膨張ひび割れが多数観察された。これに対し、DEFの可能性を示唆するようなセメントペースト部でのエトリンガイトの生成による膨張ひび割れは確認されなかった。ただし、下段の写真に示すように、細骨材に含まれる安山岩から生じた膨張ひび割れ内部のASRゲルが、エトリンガイトの針状結晶に置き換わっている箇所も観察された。これは、Shayan et al.<sup>8),9)</sup>の研究によれば、まずASRによる膨張ひび割れが一次的に発生し、その後ASRゲルの移動や水による溶出(溶解)によりできた空間に、二次的にエトリンガイトが生成したものであると考えられた。このような生成過程によるエトリンガイトは非膨張性と判断される。

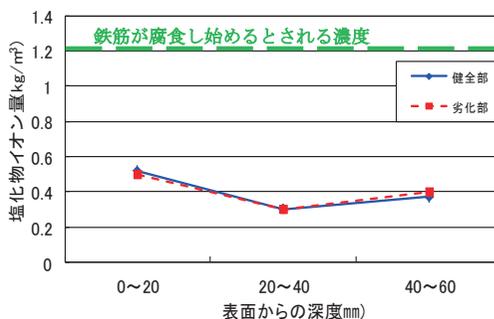
図-2 塩化物イオン濃度測定の試験結果

図-2 に塩化物イオン濃度測定の試験結果を示す。図より、当該PC電柱（海岸より1.2km地点）の塩化物イオン量は、劣化部、健全部ともに、最大でも0.5kg/m<sup>3</sup>程度であり、鋼材が腐食を開始するとされている塩化物イオン量1.2 kg/m<sup>3</sup>を大きく下回っており、塩害が縦ひび割れの主要な発生原因ではないと考えられた。

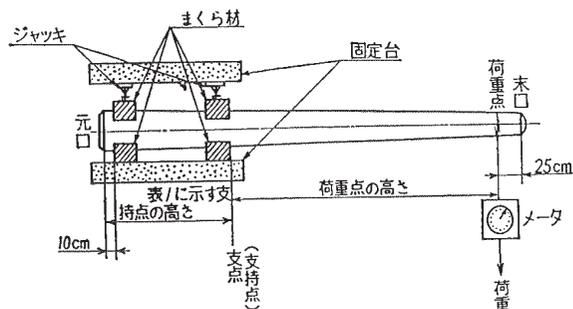
図-3 曲げ試験装置 (JIS A 5373) の概要図

図-3 にPC電柱の曲げ試験の試験装置概要図を、表-2 に縦ひび割れを発生したPC電柱の曲げ試験結果を、図-4 にNo. 1のPC電柱の頂部における荷重とたわみの関係を示す。なお、曲げ試験に用いたPC電柱の載荷前の縦ひび割れ幅は最大10mmと1mm、長さはいずれも地際から3m程度、深さは構造上確認できなかった。縦ひび割れが発生したPC電柱の曲げ耐力は、JIS A 5373に示されているポール1種の推奨仕様である「破壊荷重は設計荷重の2倍以上」および「設計荷重時に幅0.25mmを超えるひび割れが発生しなく、荷重除荷時に幅0.05mmを超えるひび割れが残留しない」という基準に対し、破壊荷重の設計荷重に対する安全率2.56、2.67、設計荷重時のひび割れ幅が0.08mm、0.06mm、荷重除荷時のひび割れ幅は0.05mm以下であった。また、破壊モードは通常どおりの圧縮破壊であった。したがって、基準を満足しており、縦ひび割れによるPC電柱の耐力および曲げ剛性の低下はほとんどないものと考えられた。今後、PC電柱の維持管理においては、PC鋼材の腐食防止、すなわち腐食因子（水、塩化物）の浸透を抑制する対策が早期に求められた。

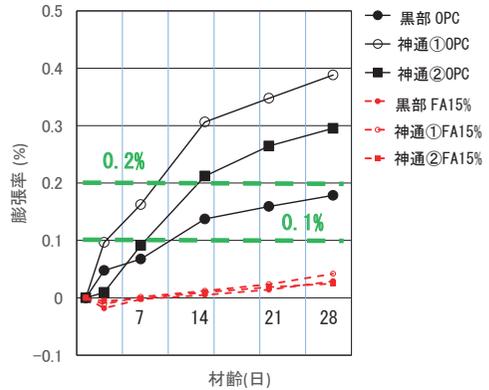
図-5 促進モルタルバー試験結果

ユ 15%を混和したものとししないものの計 6 ケースの促進モルタルバー試験を実施した。また、表-1 に示した現在の耐張型の PC 電柱の配合に分級フライアッシュ 15%を内割した配合により、実際の使用骨材である神通川産①の骨材を用いて、促進コンクリートプリズム試験を実施した。図-5 に促進モルタルバー試験結果を、図-6 に実配合による促進コンクリートプリズム試験結果をそれぞれ示す。図-5 より、分級フライアッシュを混和しないケースでは神通川産の骨材がいずれも「有害」、黒部川産の骨材が「不明確」の判定であったが、分級フライアッシュを 15%混和することにより、いずれの骨材においても「無害」の判定となり十分な ASR 抑制効果が確認された。また図-6 より、分級フライアッシュを使用した実配合において、分級フライアッシュを 15%混和することにより、「Very highly reactive」の判定であったものが、「Not reactive」の判定となり、実配合でも十分な ASR 抑制効果があることが確認された。

- (1) 耐張型のPC電柱に発生した縦ひび割れの発生原因として、ASR、DEF、中性化、塩害の4つの原因が想定されたが、諸試験の結果、PC電柱断面の内側に多く含まれる細骨材にASRが発生し、断面方向の内側からの膨張により外縁部のコンクリートに大きな引張力が生じ、縦ひび割れが生じたものと推察された。
- (2) 縦ひび割れが発生した耐張型のPC電柱を撤去し曲げ試験を実施したところ、JIS A 5373に示されているポール1種の推奨仕様を十分に満足しており、縦ひび割れによるPC電柱の耐力の低下はほとんどないものと考えられた。今後、重ね梁の検討なども実施していきたい。
- (3) 現在のPC電柱の配合に分級フライアッシュ15%を内割で混和することにより、ASR膨張が効果的に抑制されることを確認した。
