西船場ジャンクション PC外ケーブルを用いた既設橋脚の拡幅

清水建設(株) ○ 大高 正裕
 阪神高速道路(株) 杉山 裕樹
 阪神高速道路(株) 藤原 勝也
 清水建設(株) 正会員 栃木 謙一

キーワード：西船場JCT, 既設橋脚梁拡幅, PC外ケーブル, 高流動コンクリート

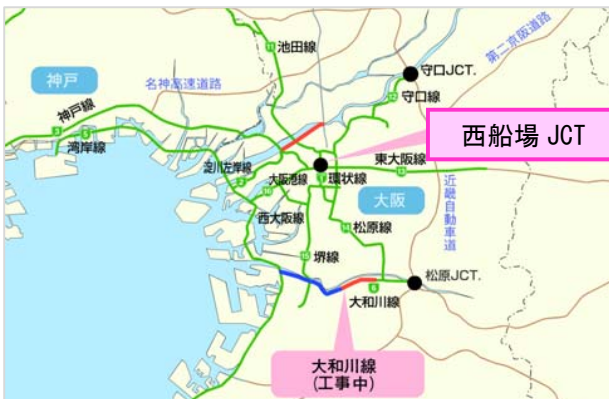
図-1 西船場JCT概要

阪神高速道路西船場ジャンクション(以降、西船場JCT)では、現在、大阪港線(東行き)から環状線(北行き)への渡り線(信濃橋渡り線)を建設している(図-1)。当該区間は阪神高速道路ネットワークの中でも渋滞ポイントのひとつであり、信濃橋渡り線の建設にあわせて大阪港線側と環状線側それぞれ1車線の拡幅を進めている(図-2)。本稿では、西船場JCT改築事業のうち、「西船場JCT下部その他工事」にて実施した大阪港線側の既設橋脚拡幅工について、外ケーブルを用いた橋脚梁部の拡幅施工とPCケーブル緊張管理について報告する。

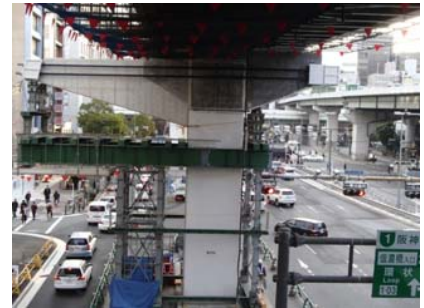
写真-1 張出し支保工

支保構造は、拡幅梁下の側道部が商業・生活道路として使用されており、常時占有帯を設置できないことから、特殊な張出し支保工とした(図-5)。張出し支保工には、コンクリートの重量が荷载され、支保工の回転が発生する。支保工の安定を図るため、張出し反対側に発生する上向き力を押さえることを目的として既設橋脚を反力体とした固定部材(アップリフト対策)を設けた。上げ越し量は、図-6に示す変形量を考慮するとともに、打設時は変形予測値を求め、その値を一次管理値、各部材の短期許容応力度の80%を二次管理値、100%を限界値に設定し、アジテータ車1台の打設ごとに変形量を計測し管理を行った。計測の結果、変形量は二次管理値を超えることは無く、出来形としても許容値内に収まる結果となった。

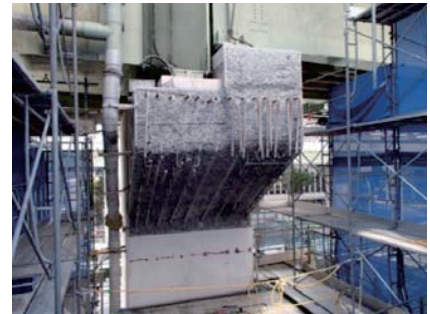
写真-2 既設梁はつきり状況

橋脚梁の拡幅にあたり、既設の橋脚梁と拡幅部を一体化する必要がある。既設橋脚梁はウォータージェット工法を用いて表面部を既設鉄筋よりも100mm程度深くはつきり撤去し、主鉄筋およびせん断補強鉄筋を、新設の拡幅部の鉄筋と突き合せ溶接継手を用いて連結した(写真-2, 3)。

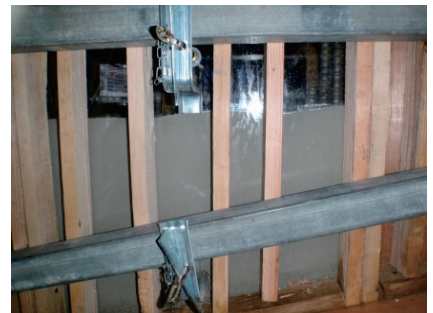
写真-4 透明型枠の設置

コンクリートの施工において確実な一体化を図るためには、既設橋脚梁の下面に隙間なく充填する必要がある。しかし、パイプレータの挿入が非常に困難な箇所であり、未充填などの不具合が想定されるほか、自己収縮やブリーディングなどの影響による一体化の阻害も考えられた。以上の対策として、自己充填性があり、ブリーディングの発生が少ない高流動コンクリート(27-65-20 BB)に膨張材を加えた仕様による施工を行うこととした。また、打設時には側部型枠の一部に透明型枠を用い、目視にて充填状況を確認できるようにした(写真-4)。

以上による施工の結果、既設部との接合面に充填不良が発生することなく、一体化したコンクリートの施工を完了した。

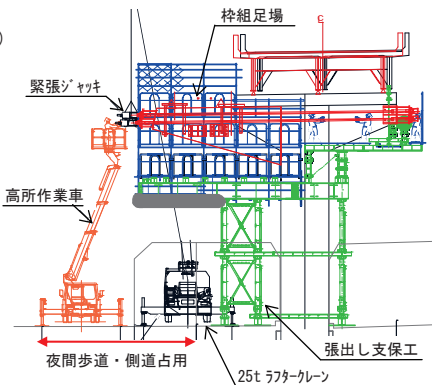
図-8 緊張作業計画

拡幅用外ケーブルには、定着部がマンションタイプのPE被覆外ケーブルを採用している。緊張作業は張出し支保工上に作業スペースが確保できないことから、夜間に歩道および側道を一時占用して高所作業車で拡幅側からの片引き緊張を行う計画とした(図-8, 写真-5)。また、ケーブル4本の緊張速度の違いにより、橋脚梁にできるだけ偏心力を作用させないように、緊張ポンプは1台とし、ケーブル4本を同時に緊張できる4連式ポンプを使用した。

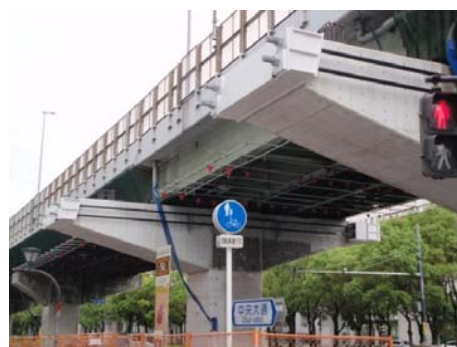
写真-6 現況 (下部工完成)

上記施工を行い、橋脚拡幅施工を完了した現況を写真-6に示す。本稿に記載した都市部における既設構造物の改築の事例が、今後のインフラ再生・維持管理の参考になれば幸いである。
