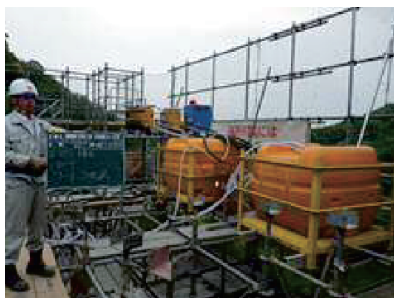
写真-3 パイプクーリング

本橋柱頭部はマスコンクリートで打設量が多く、多数の鉄筋やPC鋼材が配置されているため、温度ひび割れの発生やコンクリートの充填不足が懸念された。そこで、打設高さを勘案して2分割施工とし、2リフト目で膨張コンクリートを使用した。さらに、水冷式のパイプクーリングを行い、コンクリート温度を逐次計測し温度管理を行った。図-5に示す測定結果より、温度降下は緩やかであり温度の急激な低下もないため、温度管理が良好であったことが分かる。また、下床版中心部に比べてパイプクーリングを実施した横桁中心部の最高温度が8℃程度低くなっており、パイプクーリングによる効果があったと考えられる。これらの対応策により、温度ひび割れを抑制することができた。また、コンクリートの充填不足を解消するために高性能AE減水剤を使用しコンクリートのスランプを $8\pm 2.5\text{cm}$ から $15\pm 2.5\text{cm}$ に変更し対処した。

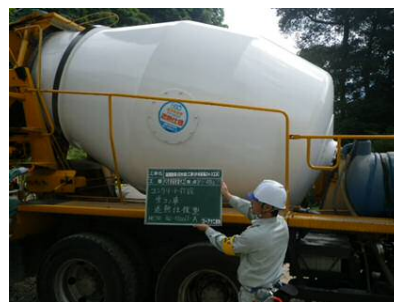
写真-4 遮熱仕様の生コン車

本橋のコンクリート養生は、高保水養生マットを使用し、散水による湿潤養生を基本とした。夏季のコンクリート打設においては、外気温の上昇によりコンクリートの品質およびワーカビリティの低下が懸念された。そこで、湿潤養生に加えて、遮熱仕様の生コン運搬車(写真-4)の選定、圧送用の配管養生、打設中の遮光ネット使用などを実施し、コンクリートの品質低下を抑制した。

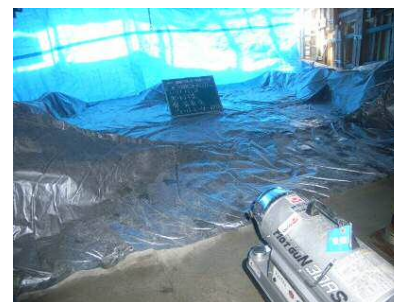
写真-5 保温養生

現場周辺は標高が高く冬季の気温が低くなり日平均気温が4℃を下回ることが予想された。このため、高保水養生マットを用いた湿潤養生に加えて、ジェットヒータや断熱養生マットを用いた保温養生(写真-5)を実施した。その際、温度計測によるコンクリートの温度管理を行い、コンクリートのひび割れと強度発現の遅延を防止した。

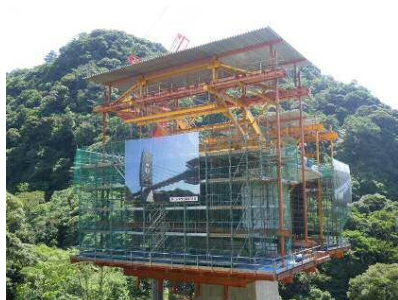
写真-6 P1設置大型移動作業車

このような複雑な道路線形に対処するために、大型の移動作業車を道路幅員に合わせて支点をスライドできるように改造した。また、毎ブロックごとの移動作業車移動時にレールを送り出した際、曲線の弦に沿ってレールを寄せて据え変えるという直線橋では行わない作業により曲線の施工を行った。
