長崎自動車道通都川橋（P C上部工）工事の施工報告

工 事 名 : 長崎自動車道 通都川橋 (P C上部工) 工事

構造形式 : PRC7径間連続混合桁橋 (2主版桁+箱桁)

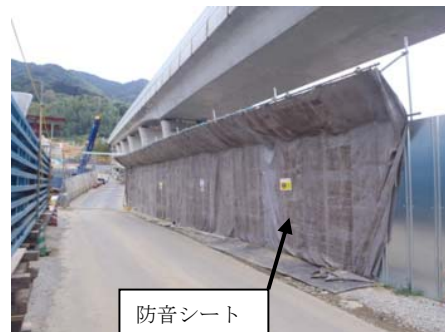
写真-2 防音シート設置状況

支保工施工前に近隣する住宅地側の目隠し板の内側に防音シートを張って作業時の音を軽減することに努めた。

写真-2に防音シート設置写真を示す。

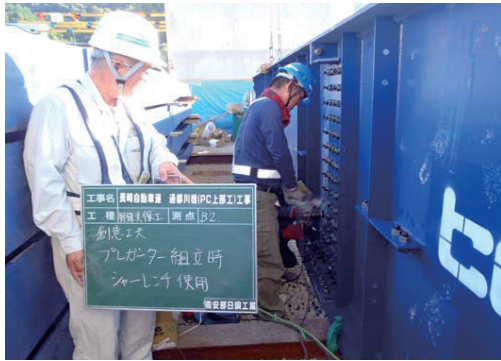
写真-3 シャイレンチ使用状況

支保工基礎となるプレガーダーの組立時、ボルト締付けの際ボルト締付け不足をなくすために、一定のトルク締めができるシャーレンチを使用した。通常のインパクトレンチを使用した場合は、金属音が響いて騒音が発生するが低騒音機械シャーレンチを使用することで、一定のトルク締付けと騒音が低減できる。

また使用する前に事前にシャーレンチとインパクトレンチの騒音測定を行い、本工事での騒音基準値を70 dB以下と決めて試験施工を行った。プレガーダーの組立位置を想定し一番近い民家の距離（30m）で騒音測定を行った。シャーレンチ使用写真を写真-3に示す。

試験測定結果, シャーレンチを使用した音量が, 30mの距離で現場基準値の70 dB以下が確認できた。近隣民家までの距離が30m以上であることから, シャーレンチを採用し, 支保工組立時の騒音測定を行った。

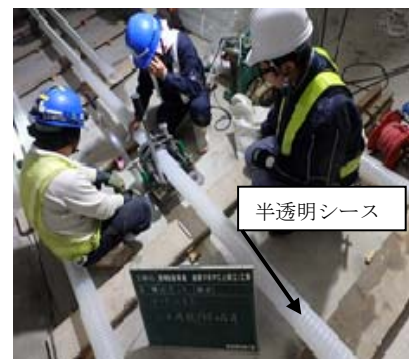
写真-4 シース接続状況

シースは半透明シースを使用して施工を行った。

半透明シースは、ポリプロピレン製の保護管でガラス繊維補強糸を使用し、従来のPE管より肉厚を抑えたシースである。

また、グラウト施工時に注入・硬化後の状況が目視で確認できる透明性があり、注入時グラウトの注入状況が目視で確認できた。

シース接続状況を写真-4に示す。

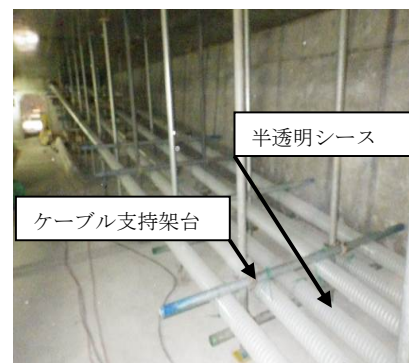
写真-5 ケーブル架台設置状況

外ケーブルのシースの配置においては、箱桁内部にケーブル形状に合わせて、シースを配置するため、ケーブル支持架台を設置し、所定の位置に固定をして、グラウト作業を行った。

ケーブル架台設置状況を写真-5に示す。完成写真を写真-6に示す。
