首都高速 1号羽田線PCゲルバー橋の連続化に関する施工報告

キーワード：ゲルバー構造 連続化 外ケーブル 新設下部工 新設横梁

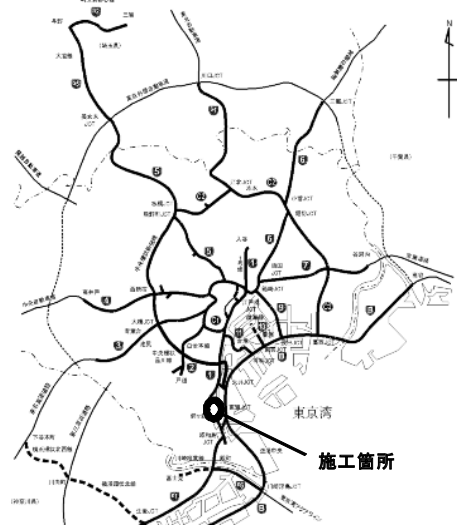
図-1 高速1号羽田線勝島付近

本橋は首都高速1号羽田線の勝島地区に建設されたゲルバーヒンジを有するPC連続箱桁橋である(図-1)。昭和38年12月に供用開始してから約50年が経過し、ゲルバー部に経年劣化などによる損傷が確認されていた。このため、狭隘で維持管理が困難なゲルバー部の長期耐久性と橋梁全体の耐震性向上を図ることを目的として、ゲルバー部を外ケーブル工法による連続一体化を図ることとした。ただし、すべての径間を連続化することは構造的に困難であるため、連続化は9径間とし、9径間連続化の端部となるゲルバー部については下部工を新設し、新たに反力を支持させた後にゲルバー支承を切断することでゲルバー部の反力を受け替え、ゲルバー構造を持たない構造に変更した(図-2)。

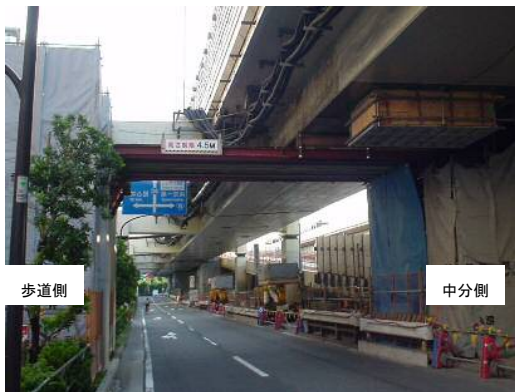
写真-2 新設横梁支保工設置状況

支保工は、歩道側は橋脚にブラケット、中分側の常設帯内に支柱を設置し、供用している街路2車線上にH形鋼を配置する梁式支保工とした(写真-2)。

その支保工梁の組立・解体時は街路の通行止めが必要となったが、長時間の通行止めによる交通流への影響を回避するため、H形鋼を複数回に分けてフォークリフトで架設することで、1回の架設に必要な通行止め時間を5分程度とし、規制車両を低速走行させる先頭固定措置を採用した。その際、通行一般車両に対して積極的に迂回を促すことで滞留車両を極力減少させた。

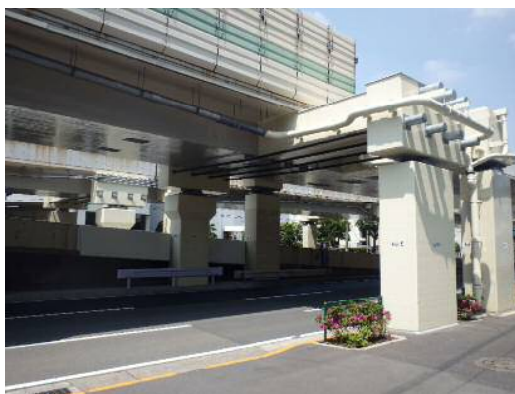
写真-3 新設下部工・横梁完成状況

既設ゲルバー支承に作用している反力をPCケーブルの緊張，新設橋脚上に設置したジャッキによるジャッキアップにより段階的に反力を移行した。その後，完全に既設ゲルバー支承の反力が徐荷されたことを確認し，ワイヤソーにより既設ゲルバー支承を切断した。最後に，これまで固定していなかった新設支承下面アンカーボルトを沓座モルタルの打設によって固定し，ジャッキダウンすることで完成した(写真-3)。

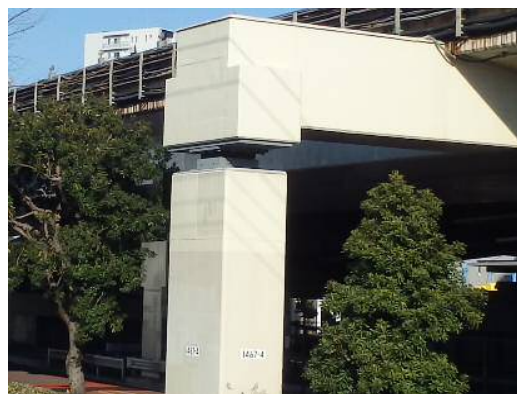
写真-4 支承取替後

既設支承は，経年劣化による腐食が進行しており，すべての既設鋼製支承を連続化後の構造系で耐震性能を満足するタイプBゴム支承へ取り替えた。

ジャッキアップ完了後，ワイヤソーにより既設橋脚の脚頭部を新設支承アンカーボルト位置で切断・撤去し，橋脚主鉄筋をエンクローズド溶接で接続し新設支承を設置したのち，鉄筋，巻立鋼板の順に組立て，コンクリートを打設して脚頭部を復旧した。脚頭部復旧と並行して，上部工側は前述した新設支承のアンカーバー定着のための増厚部を施工したのち，ジャッキダウンを行った。写真-4に支承取替後の状況写真を示す。
