### 3. 耐久性向上対策

このようなことから、コンクリートおよびPC鋼材の長期耐久性を確保することが重要と考え、本工事で実施した取組みについて報告する。

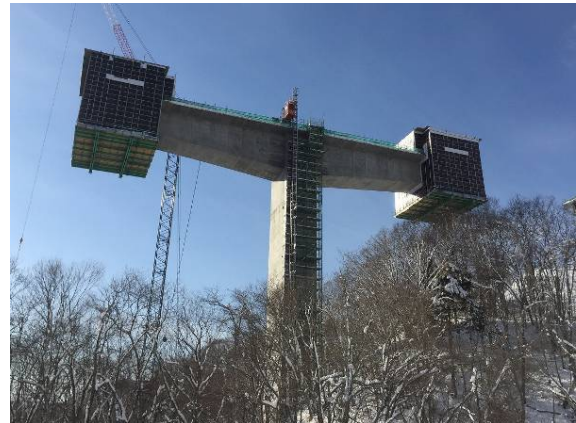
写真-1 防寒養生状況

工事箇所では、10月下旬から5月初旬までの約6ヶ月半が寒中コンクリート施工期間となる。そのため、コンクリート打設中の初期凍害を防止するため、コンクリート圧送管に断熱材を巻き、配管養生を行うことにより、コンクリートの温度低下による初期凍害を防止した。また、防炎シートなどで上屋を覆うのみでは、初期凍害の発生懸念があったため、本工事では移動作業車全体をポリカーボネート製の採光性パネルで覆った防寒養生を行った（写真-1）。養生期間中は給熱を行い、移動作業車内の温度5℃以上を目標に温度管理を行った。

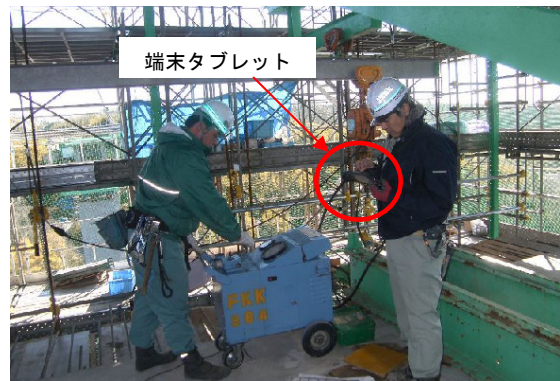
写真-2 IT端末を用いた緊張管理状況

本橋の張出し架設部の主ケーブルの長さは最大約133mと長いため、シースとの摩擦、角度変化による誤差要因の影響を受けることにより、導入緊張力のばらつきを生じる懸念や作図作業による人的な読み取り誤差を生じる懸念があった。したがって、本橋では、導入緊張力の精度を向上させるため、携帯端末を用いたIT管理により緊張管理図を自動作図するシステムを使用した。

このシステムは、①元となるプログラムの入ったパソコンを事務所内に置き、現場で緊張力と伸びを携帯端末に入力する（写真-2）。②そのデータが事務所内のパソコンに転送される。③そのデータから自動計算により作成された管理図が携帯端末に転送されて画面表示するものである。管理図は、

最小2乗法により計算された近似直線を自動作図により行い、人的誤差を含まない高精度な緊張管理を行うことができた。

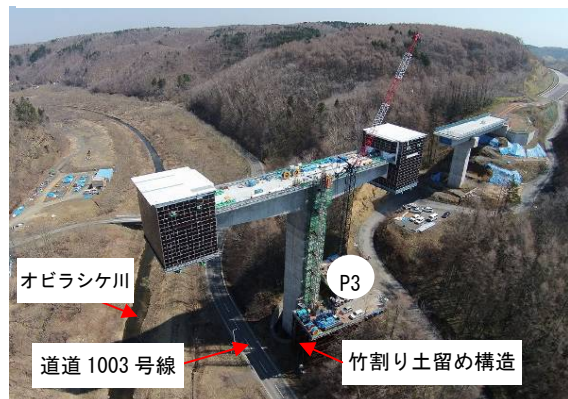
写真-3 道道上の施工状況

P3橋脚については、竹割り土留め工法を用いた橋脚の起点側が道道1003号と極めて近接しており（写真-3）、起点側の移動作業車組立て時および解体時における通行車両に対する安全確保対策が必要であった。また、交差道路上における作業員の高所作業時の安全を確保することも重要であった。

検討の結果、柱頭部の終点側において移動作業車を組み立てたあと、柱頭部上を起点側に移動させ、所定の位置へ据付を行った。一方、解体についても、道道上での作業を回避するため、P3橋脚まで移動作業車を後退させずに、吊支保工に代えて移動作業車により引き続き中央閉合を施工し、P2橋脚まで前進させてから解体作業を行った。

これにより、道道上での移動作業車の解体および吊支保工の組立解体が不要となり、交通の安全性を確保できるとともに、高所作業自体を大幅に削減でき、安全に作業を行うことができた。
