曲線橋における緊張時の挙動計測 — 茨木北 I C B ランプ橋 —

『新名神高速道路 茨木北 I C B ランプ橋』は、大阪府茨木市に位置する(図-1)平面線形の最小半径が60mと非常に小さい P R C 3 径間連続箱桁形式の曲線橋である。

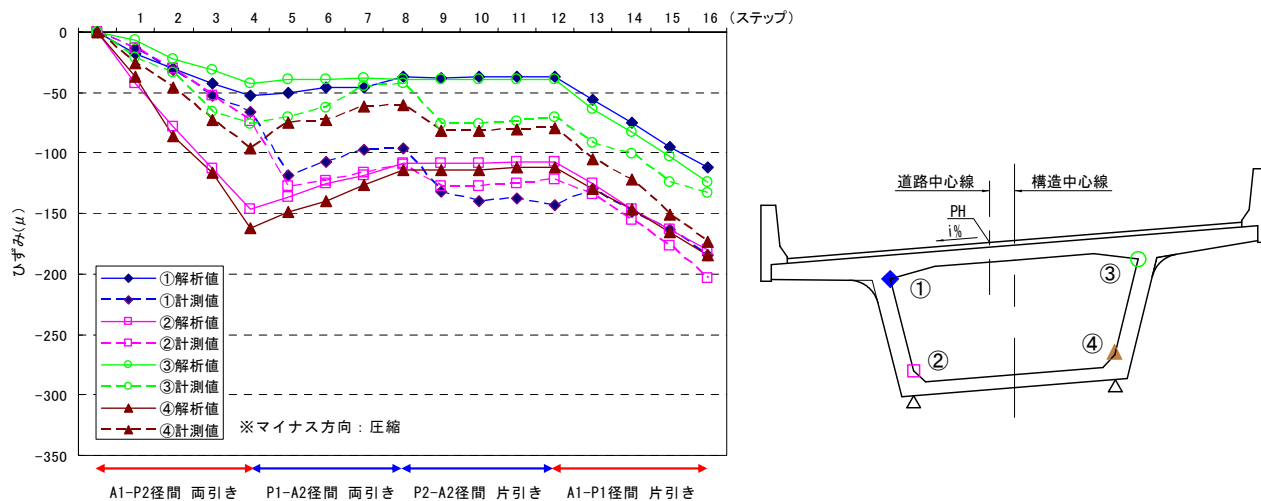
図-8 ひずみ比較グラフ

解析値と計測値を比較したひずみ比較グラフを図-8に示す。

測点①は、ステップ5で何らかの要因でずれが生じ、緊張完了時までそのずれが残ることになった。しかし、ステップ5以外では他の測点と同様の挙動を示していることから、解析値と計測値のひずみは、緊張完了時(ステップ16)において、ほぼ同等の値と考えられる。

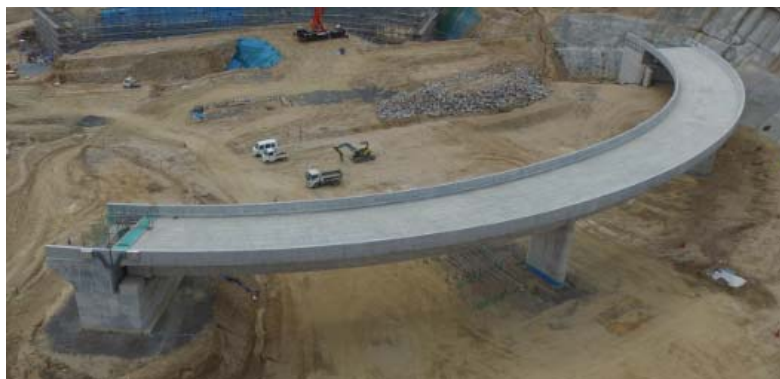
写真-2 橋体工完了後全景

- (1) 本橋は、曲線橋ではあまり前例のない全外ケーブル構造であったが、緊張完了後の定着部や偏角部周辺のコンクリートにひび割れの発生は見受けられなかった。(写真-2, 3)
- (2) 主桁平面の変位計測結果より、最終ステップにおいて大きな変位が測定されなかったことから、主桁に過度なねじり変形(面外変形)が生じていないことを確認できた。
- (3) 計測結果と事前解析の比較より、外ケーブル緊張による変位、ひずみともに、実挙動と解析結果が近似することを確認できた。
- (4) 全外ケーブル配置とした平面線形半径の小さい曲線橋の設計手段として、3次元FEM解析を用いることは有効である。ただし、3次元FEM解析では、支保工に支持されている自重がプレストレスによって自立するまでの挙動を再現することが難しいので、鉛直方向のステップ初期における施工時の評価には注意が必要である。
