PC T桁橋の亜硝酸リチウム水溶液を用いたグラウト再注入—真広橋—

(株)ピーエス三菱 正会員 ○佐藤 裕也
 (株)ピーエス三菱 正会員 桐川 潔

キーワード：グラウト再注入 亜硝酸リチウム水溶液 リパッシブ工法

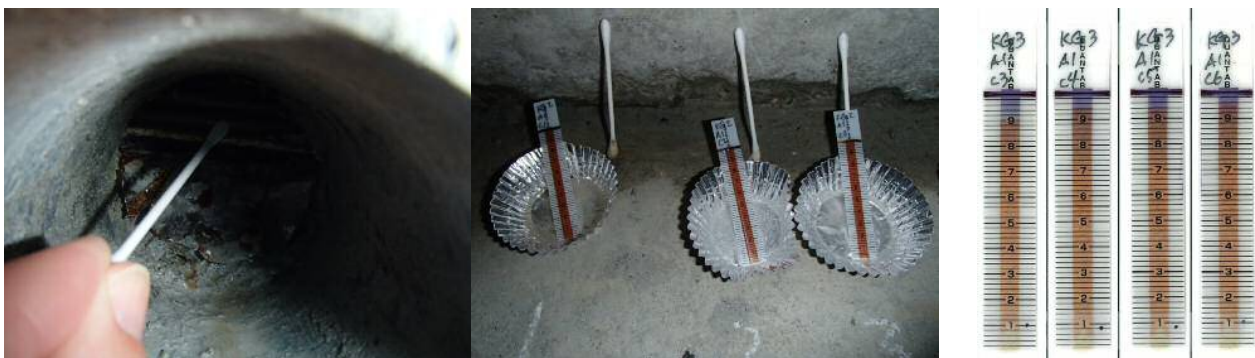
写真-1 塩化物イオン確認状況

選択においての指標は、錆層に残留する塩化物イオン量とPC鋼材の腐食状況であり、これらを基にグレードを選択する。塩化物イオン量の確認状況を写真-1に示す。塩化物イオンを測定する検水は、精製水で浸した綿棒で、腐食したPC鋼材の表面を綿棒で拭き取り、精製水に溶出させて製作する。本工事では、塩化物イオン量判定試薬を使用して判定した。塩化物イオン有無の判定として、試薬の白化領域上端の目盛りがゼロより上昇していた場合を有りとして判定した。

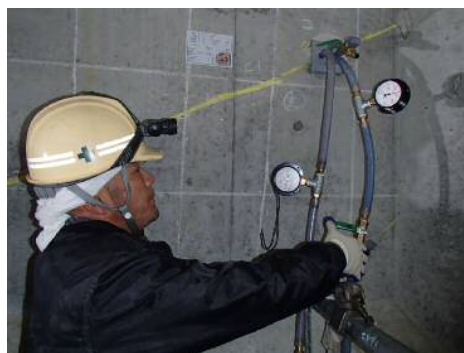
写真-3 水溶液注入状況(削孔箇所)

シース内に挿入した排気チューブから水溶液が排出されるまで自然流下式の注入を継続する。自然流下式の水溶液注入概要図を図-5、水溶液注入状況を写真-3, 4に示す。

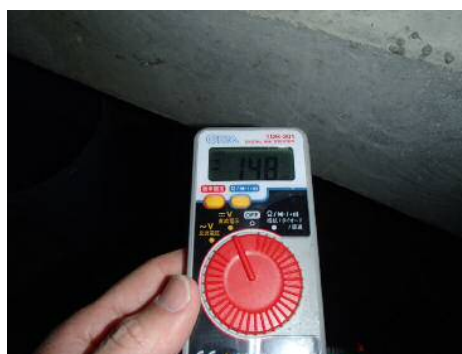
写真-5 電位モニタリング状況

Hグレードの場合、電位差計によりPC鋼材の電位をリアルタイムでモニタリングを行い、電極が安定することを確認し、水溶液の排出を行う。モニタリング状況を写真-5に示す。

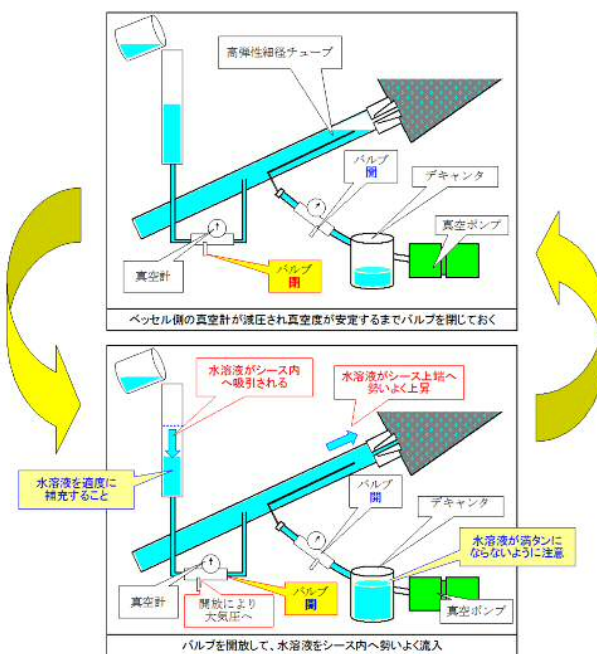
図-6 エアリフト式の水溶液注入概要

排気チューブ先端よりも上部にあるPC鋼材の錆層内にも水溶液を侵入させ、またシース内での水溶液の循環によりPC鋼材の除錆や洗浄などの副次的な効果、さらには、PC鋼材束内へより多くの亜硝酸イオンを侵入させる効果を得るために、

エアリフト式によって水溶液の注入を行う。
エアリフト式の水溶液注入概要図を図-6に示す。
