廃瓦骨材を使用したプレストレストコンクリート橋（折居跨道橋）の施工

(株)日本ピーエス 正会員 ○松本 正之
 国土交通省中国地方整備局 浜田河川国道事務所 藤原 浩幸
 広島大学大学院 博士 (工学) 小川由布子
 広島大学大学院 工学博士 正会員 佐藤 良一

キーワード：場所打ちプレストレストコンクリート、跨道橋、廃瓦細骨材、内部養生

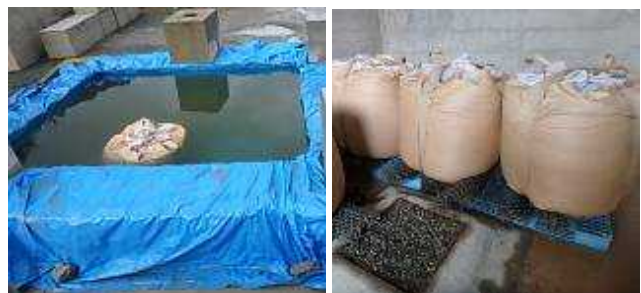
写真-2 廃瓦骨材吸水状況 (左) 水切り状況 (右)

十分な内部養生効果を発揮させるためには通常骨材に比べ吸水率の大きい廃瓦細骨材に確実に吸水させる必要がある。本工事では写真-2に示すように廃瓦細骨材を大型土嚢袋に入れ簡易な吸水プールに7日間浸漬させ吸水させた。浸漬期間は既往の研究結果¹⁾に基づき決定した。

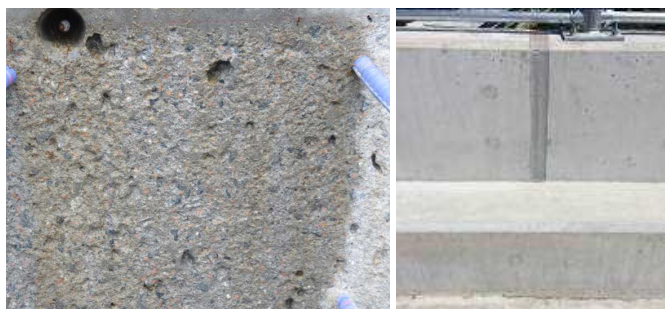
写真-3 打継ぎ目粗し面 写真-4 地覆・壁高欄近景

写真-3 に桁端部の踏掛版受台打継目粗し面の近景を示す。目粗し面は廃瓦の茶色が薄く確認できる程度で、その他の仕上げ面は通常コンクリートと違いはなかった。

写真-4 に地覆・壁高欄Vカット目地部の近景を示す。廃瓦コンクリートを使用した主桁および地覆・壁高欄は目視点検では一切ひび割れの発生は見られなかった。
