ポステン橋およびプレテン橋における漏洩磁束法によるPC鋼材非破壊調査

(株)四国総合研究所	正会員	○廣瀬 誠
(株)四国総合研究所		木村 美紀
(株)高速道路総合技術研究所	正会員	萩原 直樹
(株)高速道路総合技術研究所		豊田 雄介

キーワード：PC，非破壊検査，漏洩磁束，腐食

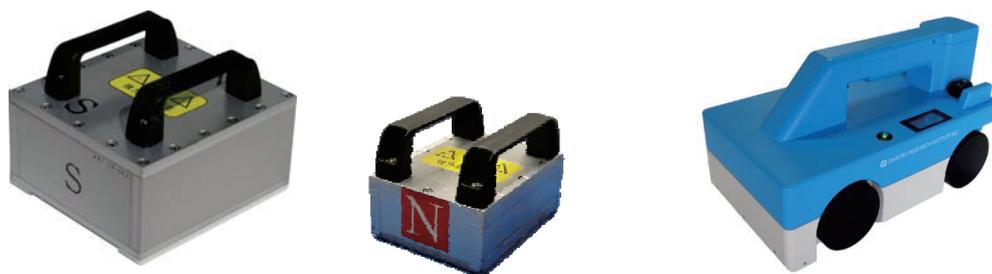
写真-1 鋼材破断非破壊検査装置外観

コンクリート表面から、永久磁石を内蔵した専用の磁石ユニット（写真-1(1)）によってPC鋼材を磁化させ、磁気計測ユニット（写真-1(2)）でコンクリート表面の磁束密度を測定することにより、破断箇所付近からの漏洩磁束を検知し、磁束密度分布波形を診てPC鋼材破断の有無を判定するものである。PC鋼材が健全な場合は、着磁範囲でほぼ一定の勾配を持つ磁束密度波形が得られる。一方、PC鋼材が破断している場合は、破断位置を挟んでN極、S極の連続したピークを持つ「S字形」の波形が得られる。

(1)磁石ユニット (左：通常, 右：小型)

(2)磁気計測ユニット

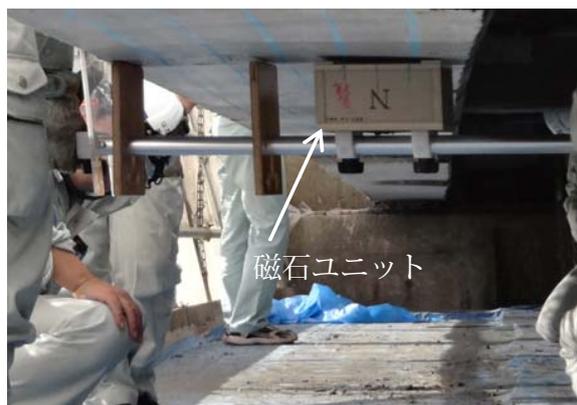
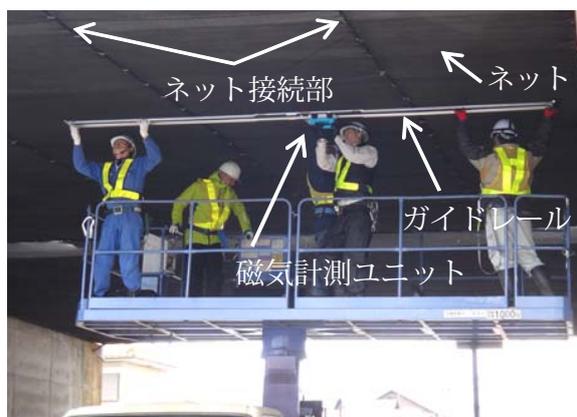
写真-2 鋼材破断非破壊検査装置による実橋調査状況

鉄筋破断非破壊検査装置による着磁 (A橋)、磁束密度測定 (B橋) 状況を写真-2に示す。

B橋 (I桁幅320mmの最下段PC鋼より線×10組) では、桁下面側から、高所作業車 (デッキ長4.4m) を用い、2箇所 (4m×17桁/箇所) に分けて漏洩磁束法による調査を実施した。調査は、対象である桁下面側にコンクリート剥落防止ネットが設置されたままの状態を実施した。ネットはコンクリート表面から20~50mm程度浮いた状態であったため、本漏洩磁束法における着磁、磁束密度測定共にコンクリート表面から20~50mm程度離れた位置で行った。着磁は小型磁石ユニット (2.4kg) を使用した。本調査では専用治具を使用し、PC鋼より線2組ごとに着磁した (1往復×6ライン/桁)。磁束密度の測定は、磁気計測ユニットの前面に配置された3センサーを活かし、PC鋼より線1組ごとではなく、3組ごと/ラインに行った (4ライン/桁)。測定の位置決めのために、ガイドレールを使用した (写真-2(2))。

(1) 足場上での A 橋の着磁

(2) 高所作業車デッキ上での B 橋の磁束密度測定

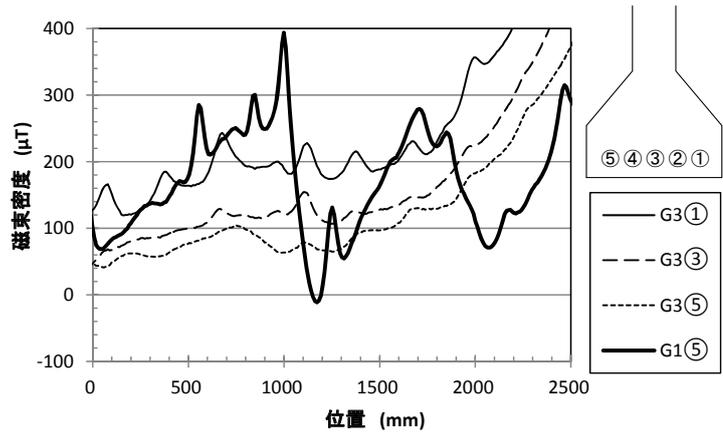
図-1 A橋の調査結果の磁束密度分布

A橋の調査結果の一例を図-1に示す。グラフ縦軸は磁束密度、横軸は測定距離である(図-1, 図-2共通)。この結果から次のことが分かった。

- ・ グラフは全体に右上がりとなっており、正しく着磁ができていることが分かる(両端は着磁端, 図-1, 図-2共通)。
- ・ 図-1のG3①, ③, ⑤では、スターラップの影響と思われる小さな変化が見られる以外には大きな変化のない分布となり、PC鋼材が健全であることが分かる。
- ・ 図-1のG1⑤では、1100mm, 1900mm付近に大きな振幅のS字波形(±の連続したピークを持つ波形)が得られた。このG1は、補修中で、コンクリートが無い状態での調査であったため、上記位置でのPC鋼線の素線切れが目視で確認できた。

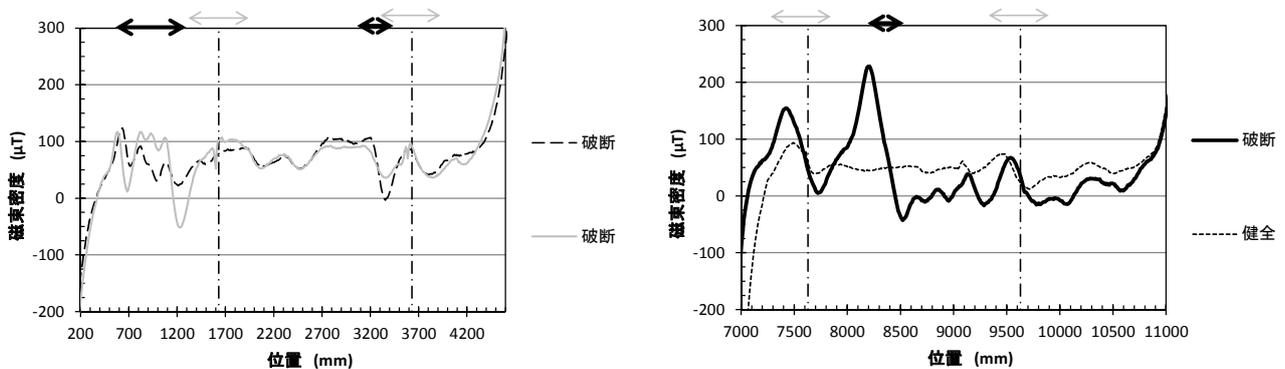
図-2 B橋の調査結果の磁束密度分布

B橋の調査結果の磁束密度波形の一例を図-2に示す。この結果から次のことが言える。

- ・ ネット接続部の周辺(図-2の一点鎖線位置)では、磁束密度分布に変化が現れており、ネット接続部に沿って設置されている鋼製ワイヤーの影響であると考えられる(図-2の灰色矢印の範囲)。
- ・ 図-2(2)「健全」では、ネット接続部と両端以外では極端な変化のない分布となり(両端は着磁端)、PC鋼材が健全であることが分かる。
- ・ 図-2(2)「破断」では、8300mm付近に大きな振幅のS字波形が表れており、この波形はPC鋼材の破断を示唆している。なお、当該箇所は桁の断面欠損、PC鋼より線の破断(欠損部の一部で鋼材無し)が目視確認できた箇所と一致している(図-2(2)「破断」の黒色矢印の範囲)。
- ・ 外観の目視確認では健全とされていた箇所においても、PC鋼より線の破断を示すS字波形が得られた(図-2(1)「破断」の黒色矢印の範囲)。

(1) 破断の結果例

(2) 健全, 破断の結果例

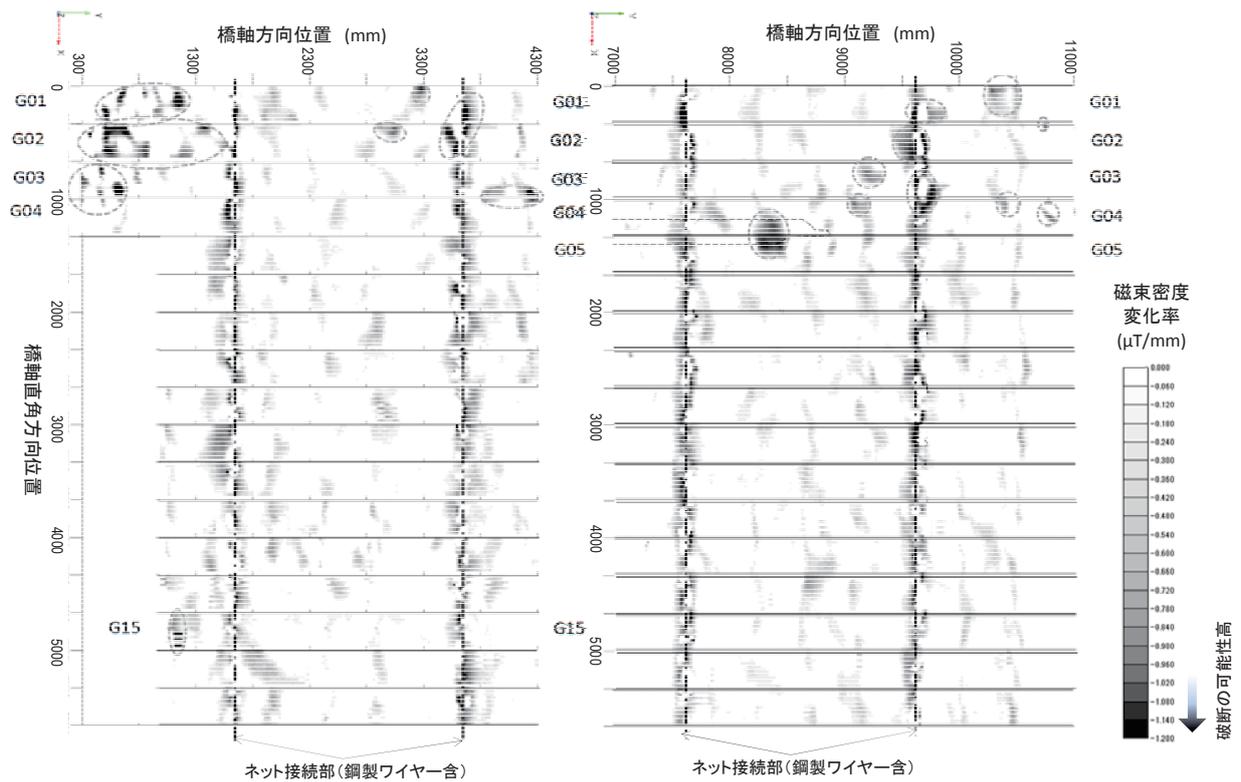
(1) 1箇所目 (2) 2箇所目
 図-3 B橋の調査結果の磁束密度変化率カウンター

図-3に、B橋における磁束密度変化率(PC鋼材軸方向の磁束密度の変化率)のコンターを示す。磁束密度の負の値が大きいほど破断の疑いが高い。このように磁束密度変化率のコンターも併せて診た方が分かりやすい場合がある。
