プレテンションPC単純床版橋における電気防食工事

(株)ピーエス三菱 正会員 ○山田 直人
(株)ピーエス三菱 正会員 鴨谷 知繁

キーワード：電気防食，プレテンション桁，かぶり，導通，チタングリッド陽極

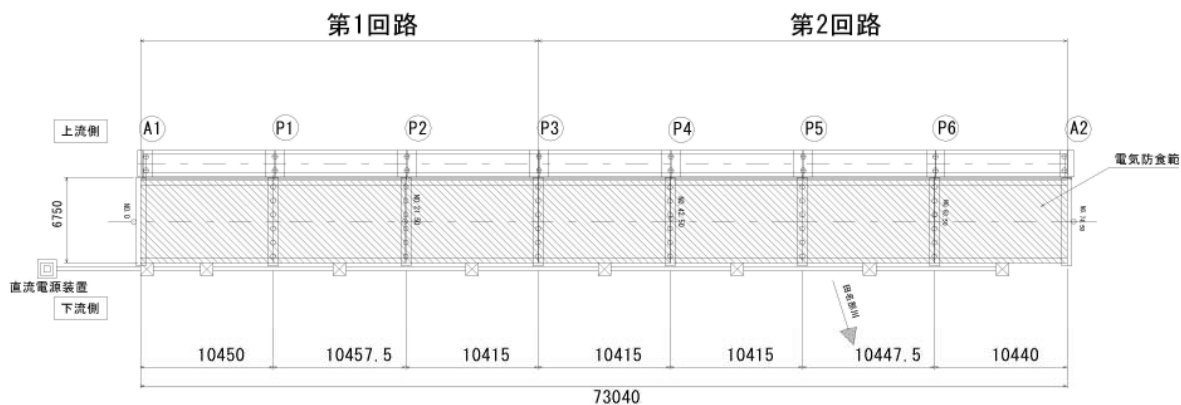
図-1 防食範囲図 (平面図)

大瀬橋補修工事は、7径間中3径間を平成26年度に、4径間を平成27年度と、2期に分けて施工を行った。写真-1に大瀬橋の全景を、図-1に防食範囲図（平面図）、図-2に防食範囲図（主桁断面図）、図-3に陽極設置部拡大図をそれぞれ示し、以下に工事概要を示す。

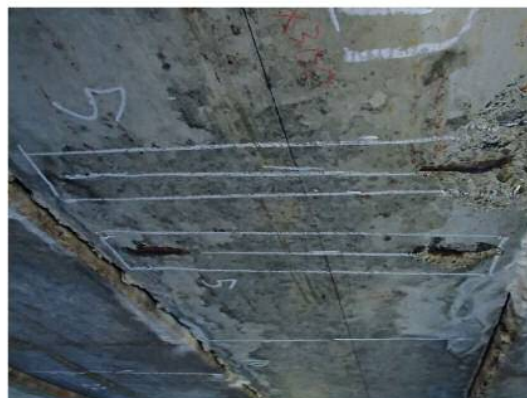
写真-2 鉄筋かぶり不足部

図-3に示すように10mm幅の陽極2枚を溝内に縦置きに配置する設計であり、そのためには15mmのかぶりが必要である。事前調査では、鉄筋が表面に露出した箇所が確認されたため、防食対象となる全ての鉄筋を探索し、かぶりを測定した。その結果、約5割の鉄筋でかぶり不足を生じており、当該箇所では設計図面通りに陽極を設置することが困難となった。

電気防食工において、防食範囲の鋼材は、すべて電気的一体化されている必要があるが、プレテンション方式のPC桁の場合、製作方法や鋼材配置に起因して、ポストテンション方式のPC桁やRC構造物と比較して電気的一体性が確保されないケースが多い。そこで、写真-2のようにコンクリートの浮き・剥離を生じ露出していた鉄筋を利用して、鉄筋の導通を確認した。導通確認の方法は、図-6のように、同じ主桁の鉄筋同士をマルチメータで接続し、電位差が1.0mV未満であれば導通が確保されていると判断した。導通確認を行ったところ、導通がなく電気的一体性が確保されていない鉄筋が多数確認された。そのため、防食対象となるスターラップ鉄筋については、露出していない鉄筋についても全数を対象に導通確認を行った。

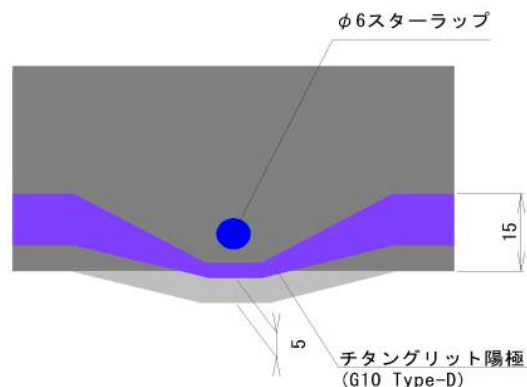
図-4 当初のかぶり不足部の陽極設置方法

かぶり不足を生じた鉄筋位置における陽極配置方法として当初は、鉄筋直下のみ陽極を90°ねじり横向きに配置し、5mm程度の陽極のかぶりを補修材の余盛りにより確保する方法(図-4)を検討した。

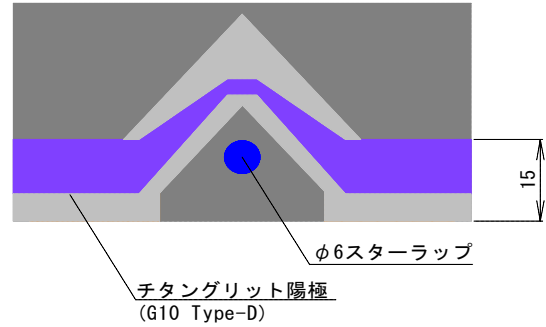
図-5 変更したかぶり不足部の陽極設置方法

しかし本工事では補修材の余盛り箇所が膨大になり、余盛り用の型枠の設置が必要になるなど施工ステップが増え、また出来形の見栄えの点でも懸念があった。そこで、電動ドリルで鉄筋上部に貫通孔を形成し、その中に鉄筋との短絡を防止するための絶縁テープによる被覆を施した陽極(写真-3)を通すことで、余盛りを不要とする方法を考案し良好な出来栄を確保した(図-5)。

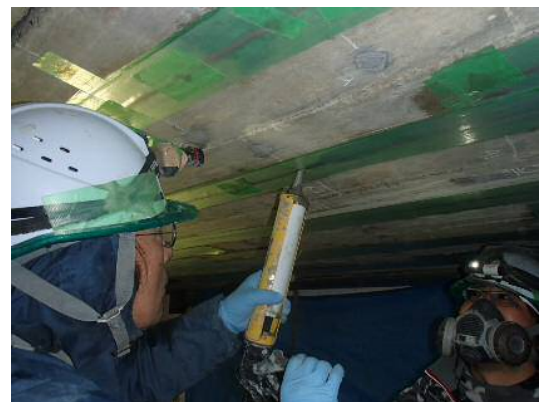
写真-4 陽極後埋め状況

陽極を挿入した貫通孔の後埋めは、陽極の後埋めと同時にいった。陽極設置溝内は充填材の充填状況を目視確認できるように半透明の養生テープを用いて型枠を設置し、注入ガンにより充填材を圧入することで良好な充填性を確保した(写真-4)。一定時間が経過し充填材の硬化が進んだ段階で、養生テープを取り外し、左官仕上げを行った。

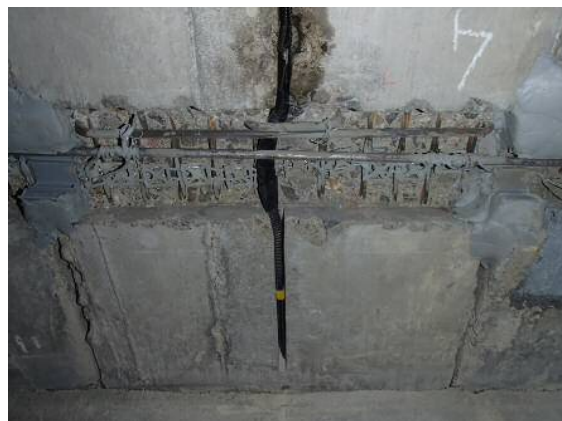
写真-6 PC鋼材導通処理

防食範囲にあるPC鋼材についても、排流端子を設置した鉄筋と電氣的に一体化していなければならない。プレテンションPC桁の場合は一般に鉄筋とPC鋼材の導通が無いため、PC鋼材を露出させての導通処理が必要となる。本橋では直径2mmのPC鋼材が使用されているため、電動ドリルなどの電動工具を用いてPC鋼材を露出させるとPC鋼材を切断する恐れがあるため、手はつりで慎重に露出させた。

またPC鋼材同士を導通させる際、鉄筋のようにコンクリートビスで接続すると、PC鋼材を切断してしまう恐れがある。そこで写真-6のように、より線状にした針金をPC鋼材間に打ち込んだ樹脂ピンによりPC鋼材に圧着させることでPC鋼材間の導通を確保し、上記針金端部を鉄筋と接続させることで、PC鋼材を損傷することなく鉄筋とPC鋼材を電氣的に一体化させることができた。

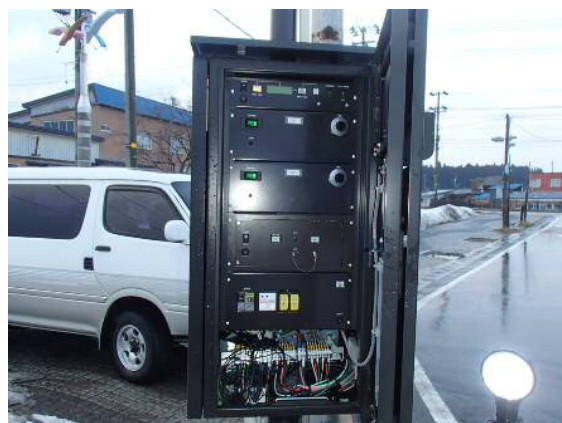
写真-7 直流電源装置

本工事は、プレテンションPC単純床版橋に対して、鉄筋のかぶり不足部の陽極の配置方法と、鋼材の導通処理の方法を変更し、コンクリートのはつり量や補修材の使用量を抑えてながら防食効果を得られるように電気防食の施工を行った。現在、直流電源装置(写真-7)に遠隔監視ユニットを設置して、防食効果について随時モバイルで遠隔監視を行っており、良好な防食効果を得られていることを確認している。本報告が今後の同種工事の、参考となれば幸いである。
