## 戸下大橋の架替えについて

本稿では，多くの災害復旧工事と輻輳する中で，早期の供用を目標とした2径間の主桁の架替えについて報告するものである。

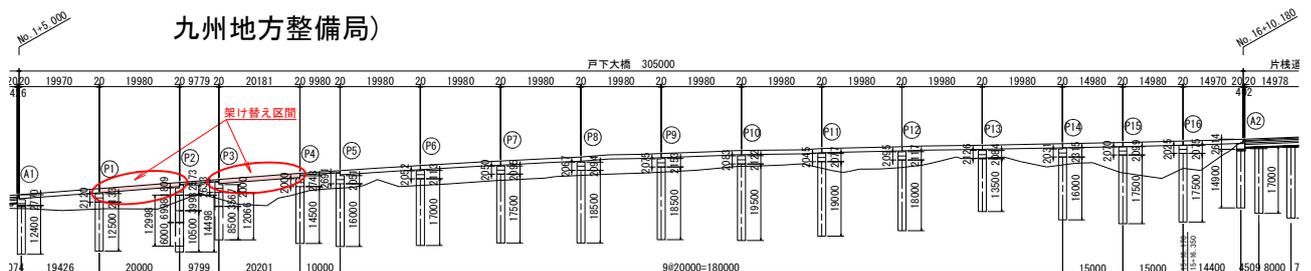
図-2 側面図

本工事は，熊本地震により被害を受けた長陽大橋と戸下大橋の補修工事である。戸下大橋は単純桁の17径間で構成されており，地震によって発生した土砂崩れにより主桁が損傷を受けたP1-P2, P3-P4径間において架替えが必要となった。架替え工事の概要を表-1，戸下大橋の側面図を図-2，断面図を図-3に示す。

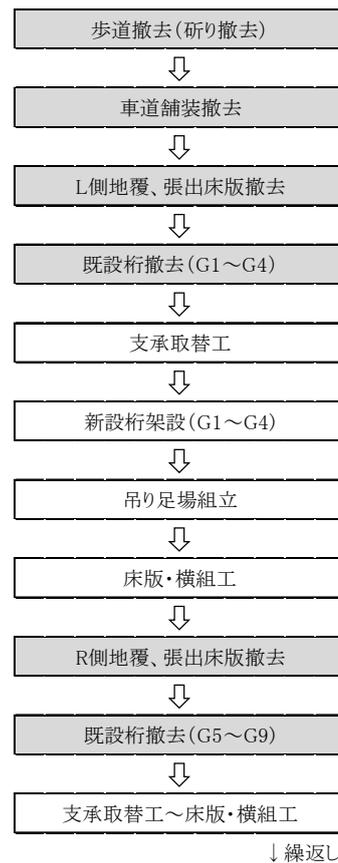
図-4 フローチャート

現場の条件として、早期供用を目標とし、架替え部周辺には、多くの災害復旧工事が輻輳して進められている。そのため、既設桁の撤去から架替えまでの期間についても工事車両などの通行を確保する必要があり、架替えを1期、2期の分割施工とし、工事用道路として供用しながら架替えを行う計画とされた (図-3 参照)。図-4 に本工事のフローチャートを示す。

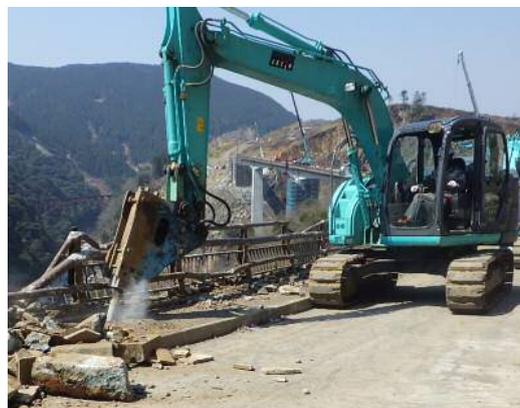
写真-1 歩道撤去

1期施工時の車道幅員の確保、また、機械据付などによる2期施工時の幅員減少を避けるため、歩道部の撤去を先行して行った (写真-1)。歩道部は、破碎機による研り撤去とし、ダンプトラックにより搬出を行った。アスファルト舗装の撤去は、片側通行幅を確保するため分割施工とし、バックホウにてはぎ取り、歩道と同様に搬出を行った (写真-2)。

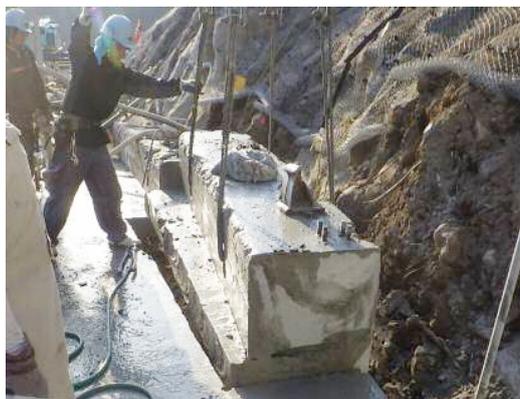
写真-3 地覆撤去

地覆および張出床版は、撤去・運搬能力に合わせて、ワイヤーソーにより切断し撤去した (写真-3)。

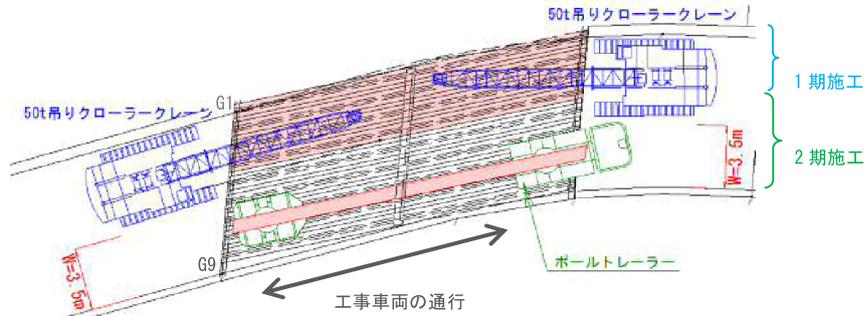
図-5 撤去要領図

1期施工の既設桁の撤去は、両端部に配置した50t吊りクローラークレーン2台によりポールトレーラーに積み込み、仮置きヤードまで運搬し、破砕処理を行った。主桁9本のうち、G1-G4桁を1期施工、G5-G9を2期施工とし、架替え期間中の車両通行路を確保した。図-5に撤去要領図を示す。

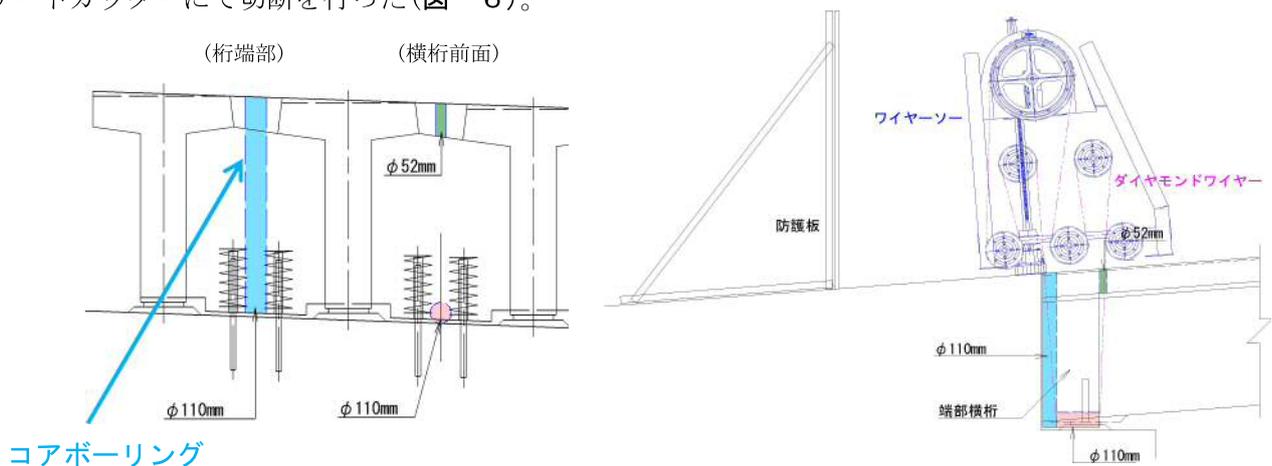
図-6 横桁端部切断図

主桁を独立させるため、アンカーバー・中間横桁・間詰め床版・端部横桁の順に切断を行った。アンカーバーは、コアドリルにて削孔、切断を行った。横桁はワイヤーソーにて、間詰め床版はコンクリートカッターにて切断を行った(図-6)。

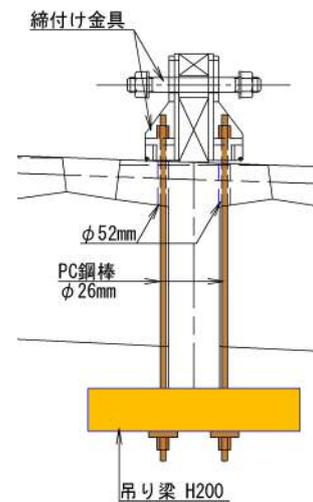
図-7 桁吊り装置

端部横桁の切断は、50t吊りクローラークレーン2台にて吊った状態にしておき、切断後に転倒防止措置を撤去し、桁を吊り上げた。桁吊り装置は、桁下に吊り梁(H200)を設置し、桁吊り金具をPC鋼棒(φ26mm)により上部で締め込み、玉掛けワイヤーにて吊り上げた(図-7)。桁の積み込みは、1期施工時は、ポールトレーラーにて搬出したが(写真-4)、2期施工時は、幅員が狭くなるため、旋回軌跡を小さくする目的として、前後トラクタにより搬出し、工事ヤード内でトレーラーに積み替え、搬出を行う計画である(図-8)。

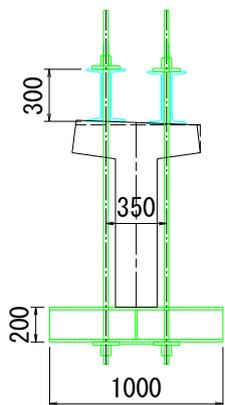
図-9 桁吊り装置

地震による土砂崩れにより、大きなせん断ひび割れが確認されたG3, G4桁については、桁吊りおよび運搬時に破壊する可能性が考えられた。そのため、導入プレストレスにより引張側となる上縁橋軸方向に梁を設置して補強し、撤去、搬出を行った。(図-9, 写真-5)

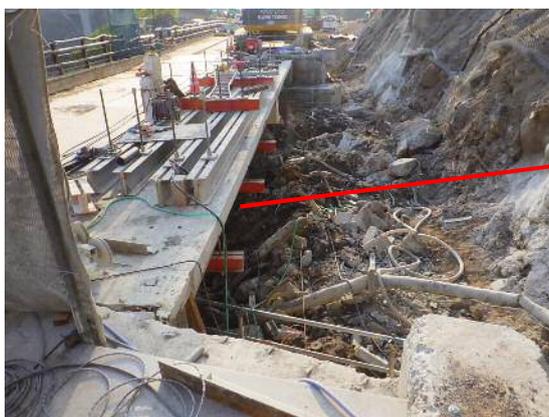
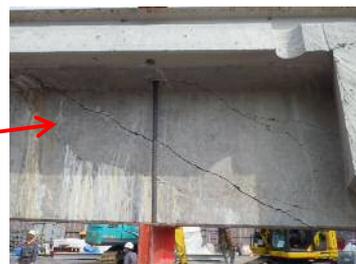
写真-5 損傷箇所の梁による補強

桁の損傷状況

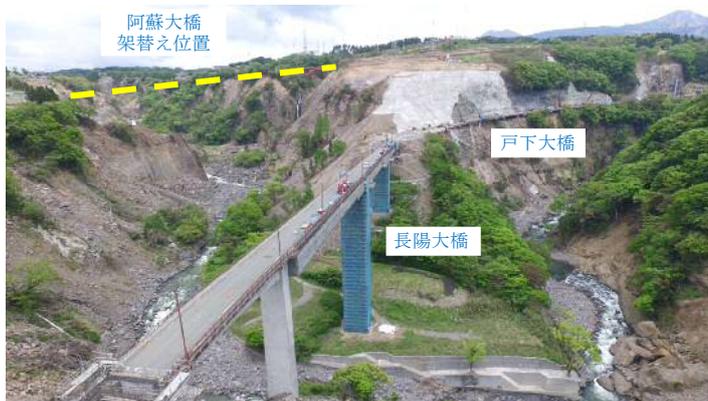
写真-6 災害復旧工事全体写真

今回の架替えは、復旧工事の輻輳のなかで、桁の撤去、架設を行っている。狭小な作業ヤードでの施工を求められる中、分割施工により他工区の車両を通行可能にし、災害復旧工事全体として早期の供用を目標に鋭意、施工中である(写真-6)。今後も、毎日の綿密な打ち合わせのもと安全第一で2期施工の架替えおよび阿蘇長陽大橋の補修工事を引き続き行っていく。これらの内容については、次回の報告とさせていただきます。
