## 北海道横断自動車道 朝里川橋の施工

(株)ピーエス三菱	正会員	工修	○藤岡	篤史
東日本高速道路(株)		工修	横山	貴士
東日本高速道路(株)		工修	松本	知也
(株)ピーエス三菱	正会員		金森	真一

キーワード：寒冷期施工，マスコンクリート，冬期養生，PC鋼材の一時防錆

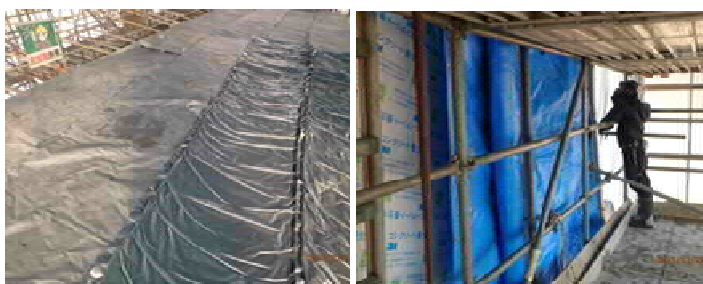
写真-2 養生状況（左：上床版，右：主桁側面）

コンクリート打込み後、露出面となる床版上面には保温および保湿性に優れた高機能養生マットを敷設し、材齢7日まで湿潤養生を実施した（写真-2左）。さらに、初期材齢時の散水による急冷でコンクリート面に生じるひび割れを防止するため、コンクリートの温度に近い水温に調整した水を散布するよう配慮した。また、移動式作業車の移動に伴う露出面には、速やかにコンクリート保水養生テープを貼り付け、加えて保温養生シートを固定金具で取り付けることで、乾燥の防止と保温状態の維持を可能とし、上床版上面と同様に材齢7日まで保温・保湿養生を実施した（写真-2右）。

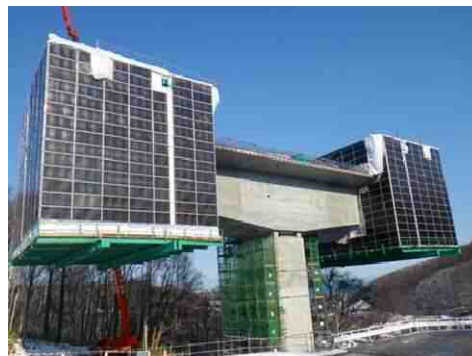
写真-1 移動作業車の養生設備

本工事では移動式作業車に屋根材および密閉性の高いパネル式防護設備を装備し（写真-1），冬期間における外気や風雪の侵入を遮断するとともに、給熱養生によりコンクリートの打込みおよび養生箇所の温度を5℃以上に保持した。移動式作業車外周に設置するパネル材には採光性パネルを使用し、太陽光を採り込むことで屋内温度を効率的に保持し、良好な作業環境を確保した。また、屋内にはジェットファーンレス2台を配置し、コンクリート打込み前日からプレヒーティングを行い、養生完了時まで継続して給熱を実施した。さらに、当該期間中の温度低下を確実に防止するため、モバイル式養生温度管理システムを用いて養生設備内および打込み後のコンクリートの温度を24時間連続計測・監視した。

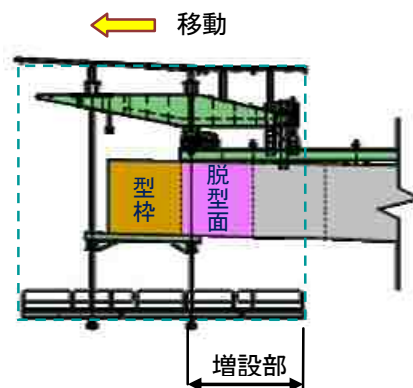
図-6 移動式作業車後方の増設

さらに、移動式作業車は後方に下段作業台等の設備を増設し、次施工ブロック施工箇所への移動に伴う露出面（主桁側面および底面）に対して、給熱と湿潤養生の延長が可能な仕様とした（図-6）。

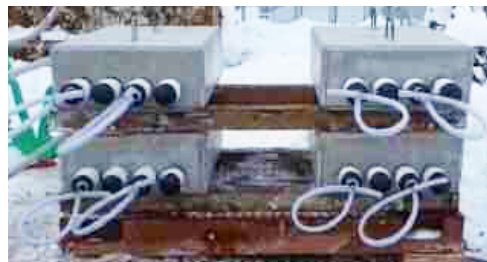
写真-3 供試体設置状況

本試験に用いた供試体はコンクリート中にポリエチレンシースを埋設し、その中にPC鋼より線(7本より鋼線φ15.2mm)を1ケースにつき12本(1本あたりのPC鋼材長さL=900mm)を静置するものとした(写真-3)。

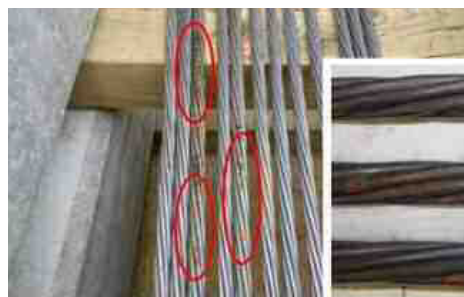
写真-4 未防錆 PC 鋼材 (PN-5)

試験結果から、乾布により表層部の水分を拭き取ったPC鋼材に比べて、コンプレッサーにより水分を吹き飛ばしたPC鋼材の方が錆の発生程度は軽微であることが確認できた。また、写真-4, 5に試験開始から6ヶ月後における未防錆PC鋼材と一時防錆処理を施したPC鋼材の腐食状況を示す。両者とも表面に錆が発生したものの、未防錆PC鋼材(PN-5)ではウエスで拭き取ることができない程度であったのに対して、一時防錆処理を行ったもの(PN-7)は、拭き取ることで軽微な錆であった。なお、シースの密閉性による差異については、今回の試験結果からは確認できなかった。
