高密度に鋼材が配置されたコンクリート部材で発生した初期欠陥の補修

中日本高速道路(株) 正会員 ○ 野島 昭二
 (一社)日本建設機械施工協会施工技術総合研究所 正会員 博 (工) 渡邊 晋也

キーワード：初期欠陥，豆板，高密度鋼材配置，断面修復，ウォータージェット工法

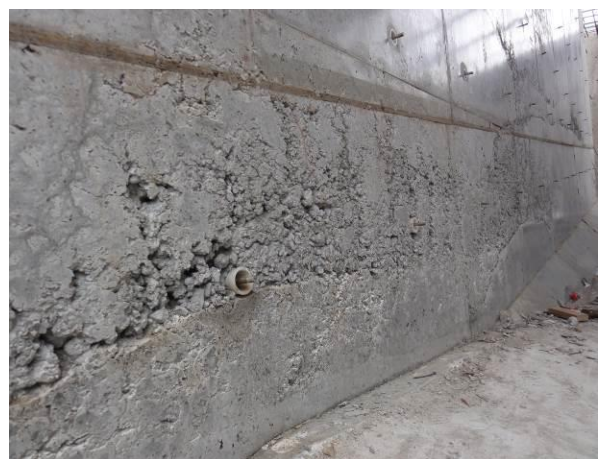
コンクリートの打ち込み後、所要の養生が完了して箱桁の内型枠、およびウェブ外面の型枠を脱型したところ、主に①下床版定着突起の上部、②ウェブの打重ね部(とくに外ウェブ)、③ウェブ内の鉛直リブの表面、で初期欠陥である豆板が発生した。豆板の発生状況を図4に示す。豆板の発生原因は発生箇所別に次のように推定した。

- ① 浮き型枠部の締固め、およびウェブ内からの締固めが不足した。
- ② 外ウェブは傾斜があるうえスターラップが2段配置であり、パイプレータが届きにくく、上床版鉄筋が邪魔をしてマルチパイプレータの挿入も困難なため、とくに打重ね部で締固めが不足した。

図4 豆板の発生状況(外ウェブ)

- ③ 鉛直リブの上部には水平リブと上床版定着突起が配置されているうえに、定着部補強筋とスパイラル鉄筋が仕込まれているため、鉛直リブにコンクリートを直接打ち込むことが困難となるとともに、バイブレータの挿入困難により締め目が不足した。

豆板部を部分的にテストハンマにて取り崩しながら観察して、補修が必要となる範囲を検討した。粗骨材同士は付近のモルタル、またはペーストによりある程度は強固に噛み合っているように見えるものの、空隙にはブリーディングによってもたらされたレイタンスが図7に示すように層となって空隙の一部を埋めるように堆積しており、これらは、耐荷性、耐久性を考慮すると確実に取り除かなければならないと判断できる。そこで、健全部に影響を与えず、豆板、レイタンス層などの脆弱部を確実に除去できるウォータージェット工法（以下、WJ工法）を用いて豆板の除去を行うこととした。WJ工法は人力把持方式のハンドガンを選択し、豆板の調査結果を参考に、確実に脆弱部が取り除かれたことを目視で確認しながら施工した。また、豆板除去範囲の表面の縁は、断面修復の際の弱

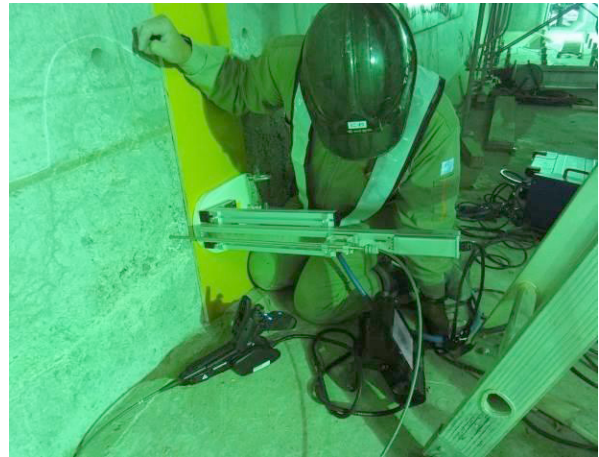
豆板の発生範囲は、たたきによって表面の変状範囲を特定した。豆板の深さ方向の変状範囲を特定するために、電磁波レーダ法、および超音波トモグラフィ法を用いた非破壊検査を試みたが、ともに深さ方向の豆板の範囲を特定することができなかった。そこで、水循環式の小口径深穴穿孔機（以下、LBD）を用いた微破壊検査を試みた。LBDは穿孔中にコンクリート中の鋼材に接触すると瞬時に停止する性能が備わっているため、内部探査を行う微破壊検査のための穿孔方法として好適である。LBD用いて削孔したφ9mmの穴に図5のようにCCDカメラを挿入して孔壁の空隙状況を目視で確認した。図6に示すような孔壁の空隙を手掛かりに、豆板の大きな深さ方向の変状範囲を推定することとした。その結果、最大で300mm程度まで空隙が多い断面を確認するなどして、各豆板の発生個所で深さ方向の変状範囲を推定した。各豆板の発生範囲の状況として、最外縁の鉄筋より深い位置まであるもの、かぶりの範囲でとどまるものに大別し、表面の変状範囲を考慮して変状の大きさを考慮した補修方法を検討することが可能となった。

図5 CCDカメラによる孔壁調査状況
