## 東名高速道路 由比港橋の連続化

三井住友建設(株)	正会員	○清水 宏一郎
中日本高速道路(株)		藤嶋 祐太
中日本高速道路(株)		本山 憲一
三井住友建設(株)	正会員	加藤 就一

本稿では，片側車線規制を行いながら実施した由比港橋の中央ヒンジ部の連続化の設計および施工について報告する。

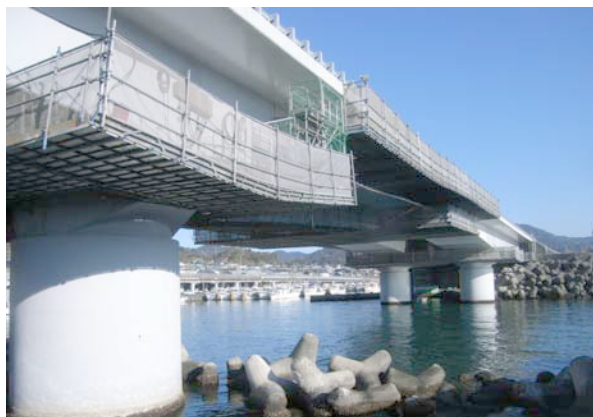
写真-1 吊足場の設置状況

本橋は、由比漁港の航路となっており、航路高の確保に余裕のない橋梁である。そのため、連続化部の吊足場の設置期間は、由比漁協との協議により桜えび漁やしらす漁が休漁となる1月初め～3月末にかぎられた。吊足場の設置状況を写真-1に示す。

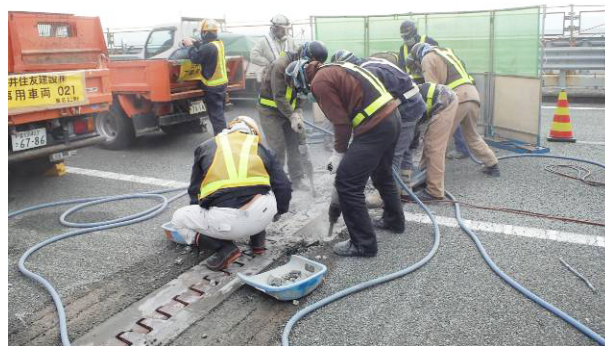
写真-2 伸縮装置の撤去状況

規制は2月頭から開始した。最初に上下線の追越車線を規制した。伸縮装置、上床版の撤去、撤去部分への鉄筋の配置を行い、コンクリートを打設した。床版横締め、外ケーブルの1次緊張後、追越車線の規制を解除した。そののち、上下線の走行車線の規制を行い、追越車線のとくと同様の手順で施工した。規制期間は2月8日から3月3日までの25日間であった。写真-2に伸縮装置の撤去状況を示す。

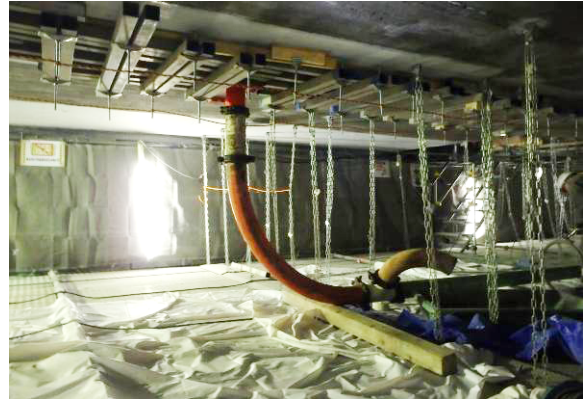
写真-4 下床版からの圧入状況

連続化部は断面を2回に分割して施工した。1次施工時は規制していない部分のウェブ、下床版を打設するため、バイブレーターが使用できないことから、高流動コンクリートで打設することとした。打設は下床版下面に打設孔を設け、地上に配置したコンクリートポンプ車より圧入した。写真-4に下床版からの圧入状況を示す。

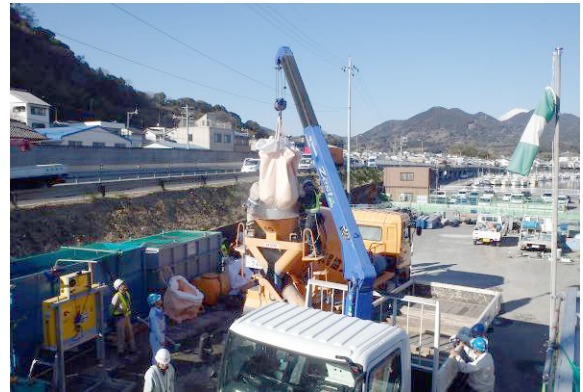
写真-5 混和材混入状況

2次施工時は、床版横締め緊張必要強度 $30\text{N}/\text{mm}^2$ を早期に確保する目的から、現場でアジデータ車に速硬性の混和材を混入するコンクリートを採用した。混和材の混入は現場内で行い、25tラフタークレーンで橋面上にコンクリートバケットを荷揚げ、小運搬して打設した。このコンクリートを使用したことにより、打設後8時間で緊張強度を確保でき、走行車線規制の予定を5日間から4日間に短縮することができた。写真-5に混和材混入状況を、写真-6にコンクリート打設状況を示す。

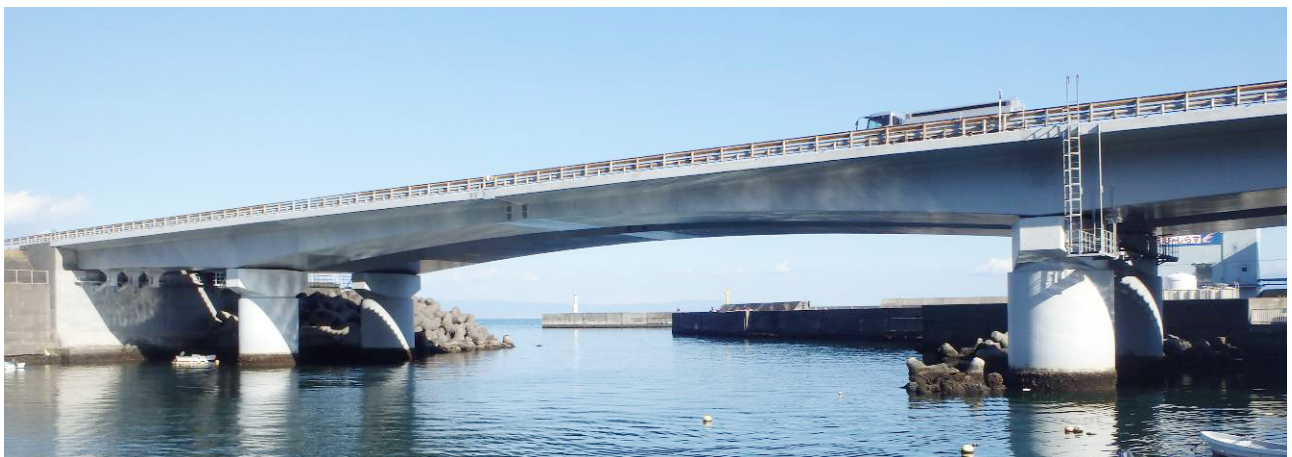
写真-7 完成写真

本稿では、由比港橋の連続化について報告した。工事は平成29年3月に竣工を無事故無災害で迎えることができた。竣工時の完成写真を写真-7に示す。最後に本工事に関わった皆様に感謝の意を表すとともに、本報告が同種工事の参考になれば幸いである。
