## 沖縄における4径間連続混合箱桁橋（牧港高架橋上部工P4～P6）の施工

三井住友・日本ビース・横河ブリッジJV 正会員 ○渡邊 明  
 内閣府 沖縄総合事務局 南部国道事務所 宮國 幸人  
 三井住友・日本ビース・横河ブリッジJV 工修 山上 利昭  
 三井住友・日本ビース・横河ブリッジJV 正会員 工修 三保 雄司

キーワード：混合箱桁橋， コンクリート桁， 接合桁

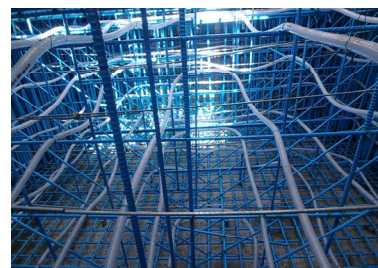
写真-1 クーリングホース

パイプクーリングに用いるクーリングホース材料はグラウトホース(φ19mm)とし、コンクリート打設時に動かないように被覆結束線にて固定した。

クーリングホースの配置間隔は、おおむね50cmとし(写真-1)、通水は最も高温となる横桁中心付近から始め、温められた温水が最も外気にふれる箱桁外部の側壁を通るように実施した。ここで通水は、外気温にあわせ10リットル/minを5日間行っており、パイプクーリングによる内外温度差の低減は、34℃(図-3右)であった。

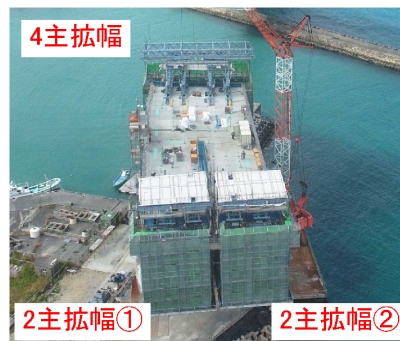
写真-2 移動作業台車(P5 張出)

とくに、P5張出し施工は、柱頭部を挟み、P4側に向かって本線橋とランプ橋に二股に分岐し、P6側に向かっては幅員が減少(変化)していくため、P4側では2主拡幅ワーゲンを2基、P6側では4主拡幅ワーゲン(写真-2)を用いて施工を行った。

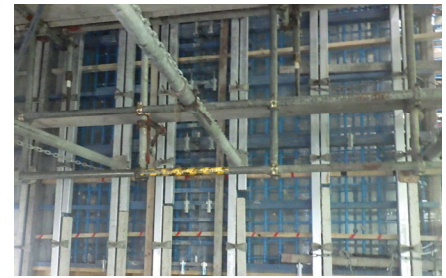
写真-3 ウェブ透明型枠

本橋は、高桁高(最大9.5m)を有しており、ウェブにPC鋼材が配置されているため、コンクリート落下高さを1.5m以下に抑えることが困難であった。そのため、打設孔を小口枠に2箇所設置し、施工を行った。また、コンクリート充填状況の視認ができるよう透明型枠(写真-3)を使用した。

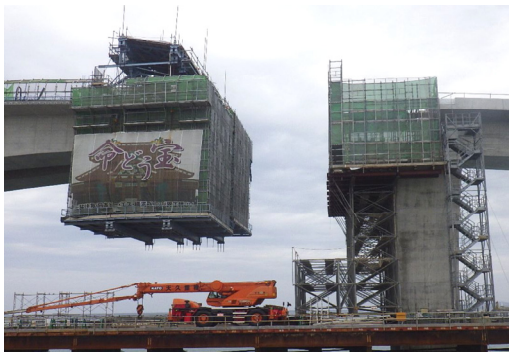
写真-4 側径間施工

本道路は、供用開始時期が定められており、工程短縮を求められていた。そのため、当初計画の張出し施工完了後に吊支保工で行う側径間施工(L=9.0m)から、既存の仮栈橋を用いた固定支保工(写真-4)による先行施工(L=6.2m)後、ワーゲンにて連結(L=2.8m)を行う施工方法(図-6)への変更を行い、約20日の工程短縮を図っている。

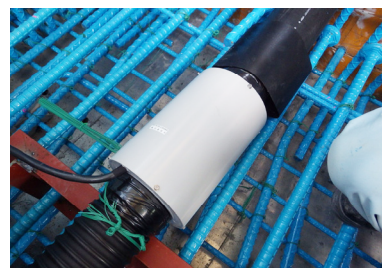
写真-7 EMセンサー

接合部におけるPC鋼材は、鋼桁とコンクリートをつなぐ重要部材であり、供用期間中の張力が設計通り保たれていることを確認することが重要となる。そのため、供用期間中の張力を確認できるEMセンサー(写真-7)を設置している。
