既設橋のPCグラウト充填調査－SIBIE法の実橋への適用－

(株)富士ピー・エス 正会員 ○長岡 覚
 (株)富士ピー・エス 正会員 博 (工) 山田 雅彦
 (株)富士ピー・エス 正会員 大野 雅幸
 京都大学大学院 工博 大津 政康

キーワード：PCグラウト充填調査，FITSA，SIBIE法，インパクトエコー法

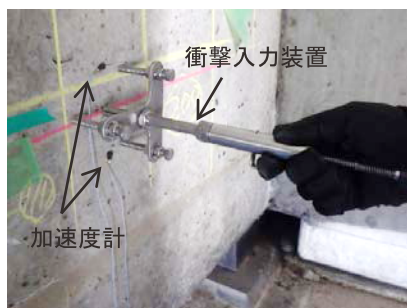
写真-2 衝撃入力装置

FITSAによるPCグラウト充填調査では、写真-2に示す衝撃入力装置、写真-3に示す波形記録装置(専用BOX:高さ39cm, 横幅55cm, 奥行28cmに収納)および100Vの発電機を使用する。調査を始めるにあたり、まずシース上に衝撃入力位置をマーキングする。その際、マーキングする衝撃入力位置は調査精度の向上のため、可能な限り鉄筋から離れた位置に設定する。次に、衝撃入力位置からシースと直角方向の2箇所(衝撃入力点から50mmの位置)に加速度計を設置し、波形記録装置に接続する。その後、衝撃入力装置を用いて衝撃を入力し、コンクリート中を伝播する弾性波の波形の計測する。

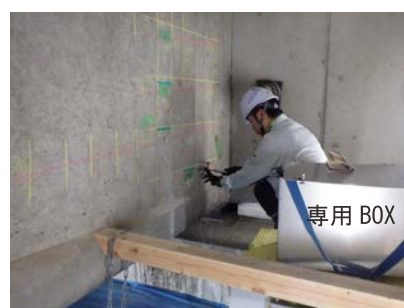
写真-4 計測状況

今回の調査では同一箇所でも5回の計測を行った。計測状況を写真-4に示す。計測した波形データをパソコン内の解析用ソフトに読み込み、FITSA解析を行った。解析により得られたコンター図を用いて、PCグラウトの充填評価を行った。
