鉄道PC桁における導電塗料を用いた曲げひび割れ検知システムの構築

(公財) 鉄道総合技術研究所 ○永坂 亮介
 (公財) 鉄道総合技術研究所 博 (工) 仁平 達也
 (公財) 鉄道総合技術研究所 正会員 博 (工) 岡本 大

キーワード：導電塗料，ひび割れ検知，モニタリング，プレストレストコンクリート桁

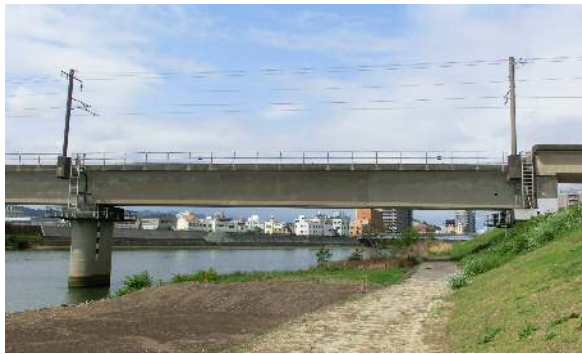
図-5 対象橋梁 PC 単純箱桁 (支間長 37.2m)

対象とした橋梁は、図-5に示す、PC 単純箱桁でスパン 37.2m の橋梁である。なお、再現計算で想定した応力状態が、実情と乖離しないことが望ましいため、防音壁などの付帯構造物が設置されていない橋梁を選定した。また、予め桁下面の近接目視を実施し、ひび割れなどの変状がないことを確認している。

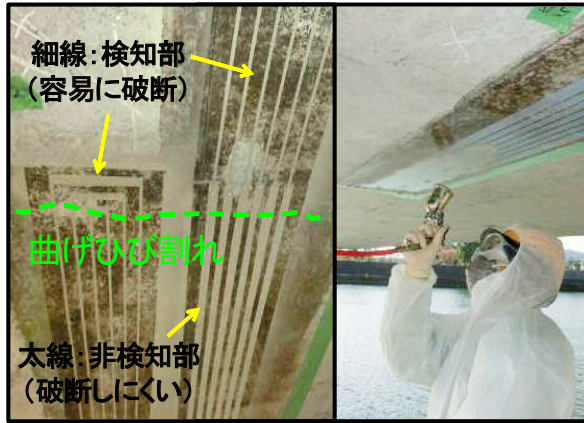
図-9 導電塗料の塗布状況

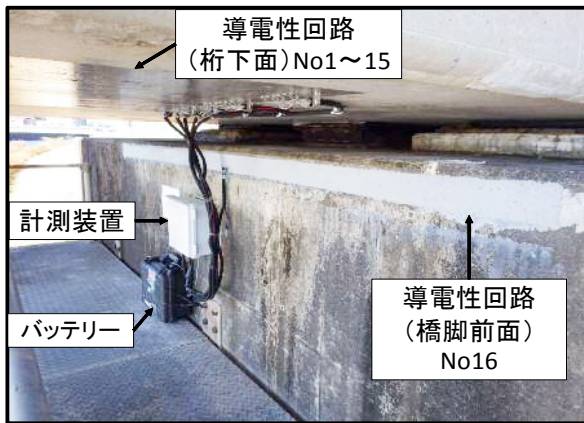
図-10 システム構築状況
