新大山配水塔築造工事の施工報告

安部日鋼・穂積特定建設工事共同企業体
八戸圏域水道企業団
(株)安部日鋼工業 正会員

工事名：新大山配水塔築造工事

構造形式：同心円二層式高架水槽×1基

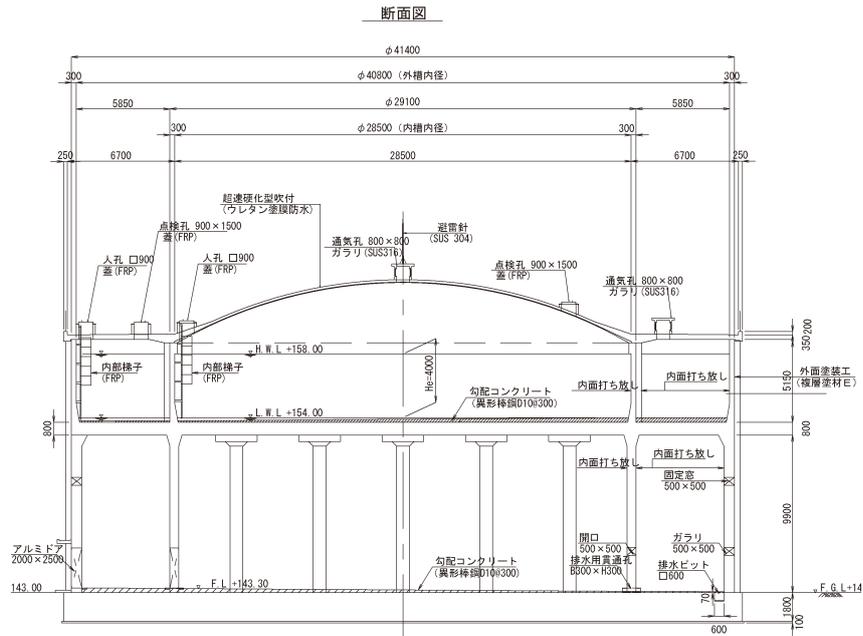
図-1 一般構造図

次頁に配水塔の一般構造図を（図-1）に示す。

工事規模：上層 (PC)	(内槽)	(外槽)
有効容量 V_e	2,500m ³	2,500m ³
有効水深 H_e	4.0m	4.0m
内径 D	28.5m	40.8m
壁厚 t	0.3m	0.3m

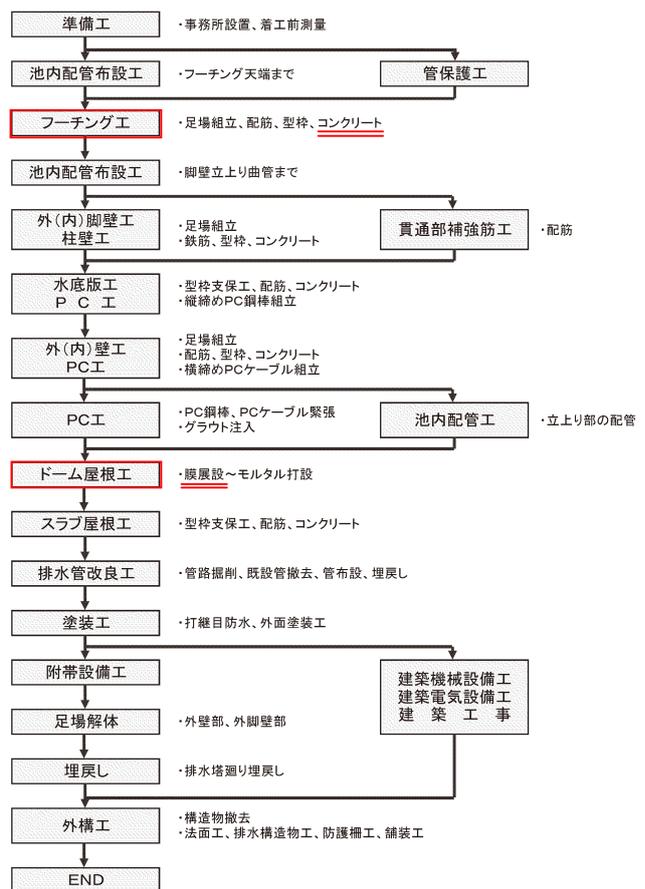
図-2 施工フロー図

本工事の施工フローを図-2に示す。

本工事では、フーチング工がマスコンクリートであることに加え、施工時期が冬季にあたるため寒中コンクリートとしての施工方法について対策を行った。

また、施工場所が高台であることから常に強風が吹いており、ドーム膜展設時に風にあおられて作業員が墜落する可能性があるため、安全対策も課題であった。

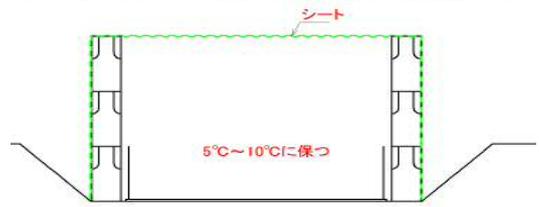
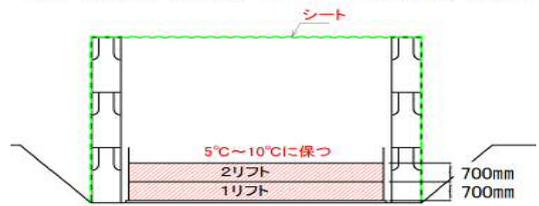
図-3 分割施工割および養生図

一括施工の問題点から日施工量を1,000m³程度におさえた3分割 (図-3) としたが、コンクリートの打継目地にひび割れが発生するおそれがあるため、温度解析を行った。打継部の施工性を考慮した当初の打設工程 (中6日) では、新コンクリートが旧コンクリートの外部拘束を受け、耐久性上問題となりうる温度ひび割れが発生するとの結果がでた。そのため、旧コンクリートとの温度差が大きくなるないように1日置きに打設する工程とし、ひび割れ発生確率を小さくした。実施工は予備日を含め7日間連続 (表-1) の施工であったが温度解析どおりひび割れが発生することなく施工を終えることができた。

1)フーチングコンクリート打設開始3日前～第1リフト打設直前まで

2)第1リフトコンクリート打設後～第3リフトコンクリート打設直前まで

3)第3リフトコンクリート打設後～1週間

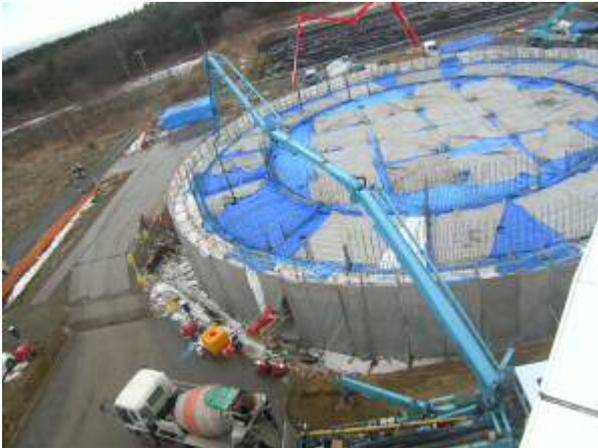
写真-1 給熱養生全景

1.5ヶ月の鉄筋組立て中に、積雪～雪解け～凍結を繰り返した結果、氷の塊りが残り、コンクリート打設までに溶かす作業が発生した。養生温度を5°C以上に保つ必要があったため、給熱養生も兼ねて打設の2週間前から外足場からシートで全体を覆い、ジェットファーンネス8台で24時間連続運転とした。(写真-1, 写真-2)

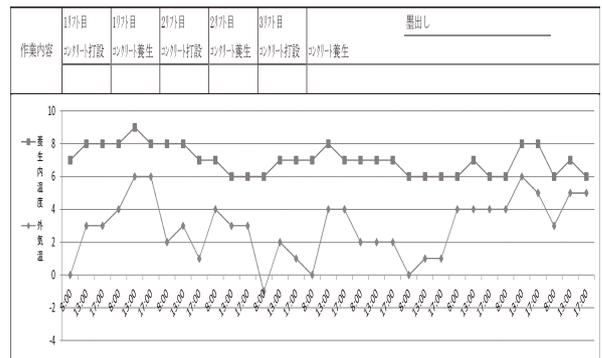
図-4 コンクリート養生温度管理図

コンクリート打設後も給熱養生を続け、養生温度5°Cを確保した。コンクリート養生温度管理図を図-4に示す。

今回行った養生により、外気温を遮断し養生温度5°C以上を安定して確保できた。かつ、打設前からの給熱により型枠内の水が再度氷ることなく排水できた。以上のことから、寒冷地におけるコンクリート養生方法として有効な手段であることが分かった。

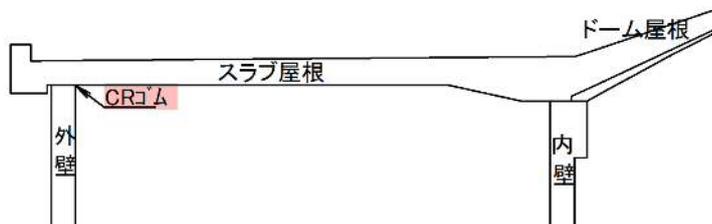
図-5 一般断面図

屋根構造は、内槽部のエアードーム工法によるドーム屋根と外槽のくさび式支保工によるスラブ屋根が一体となった構造であり、かつ、内壁と屋根が剛構造であったため外壁天端にはスライド護謨 (CRゴム) が設けてあった (図-5)。

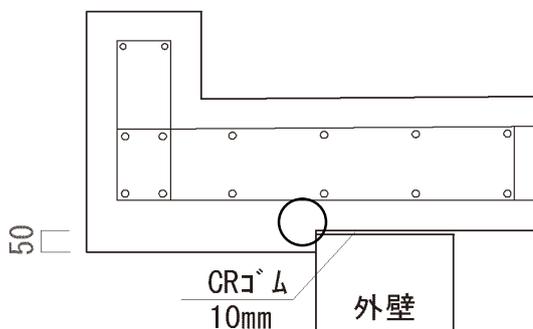
図-6 スラブ屋根配筋図

この外壁天端部は温度変化や乾燥収縮などによりスライド護謨が可動した場合、外壁と歩廊部が接しコンクリートのひび割れや剥落の可能性があると考えた (図-6 ○印)。また、懸念された位置は、配水塔の最上段であり、補修などで容易に接近できないため、施工段階での検討が必要と考えた。

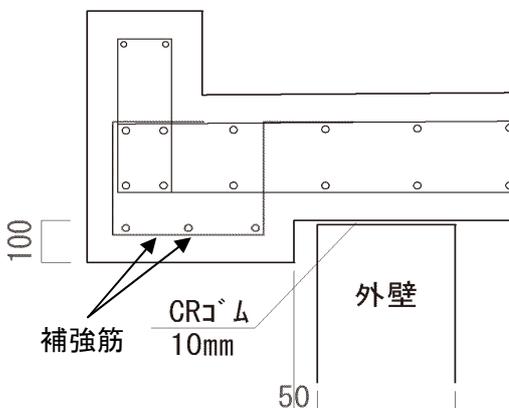
図-7 スラブ屋根変更配筋図

ゴムの変位量と施工性を考慮して、外壁から50mm離し、温度変化によるコンクリートの収縮で干渉しないようにした。また、かぶりを確保して鉄筋を配置することで、無筋部分をなくした。(図-7)

これにより、歩廊部のコンクリート剥落の可能性は無くなったと判断する。

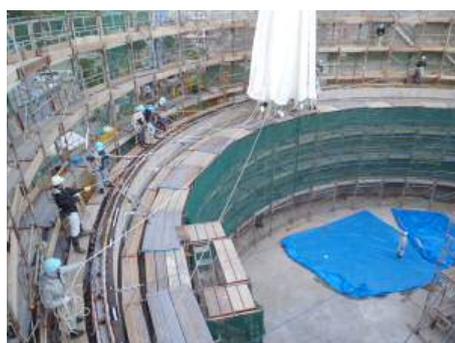
写真-3 通常の展設作業

標準タンクでは、エアードームの膜展設は外部足場のブラケット上で引込作業を行うことになる (写真-3) が、今回は膜展設前に型枠支保工が完成できたため (写真-4) , 安全に展設作業ができた。
