連続繊維ロープを巻付けたRCはりにモルタルを吹付けた場合のせん断挙動

関東学院大学 大学院土木工学専攻 学生会員 ○テブシンジラガラ ジャバハ
 関東学院大学 工学総合研究所 正会員 博(工) 関島 謙蔵
 関東学院大学 理工学部土木学系 正会員 工博 出雲 淳一

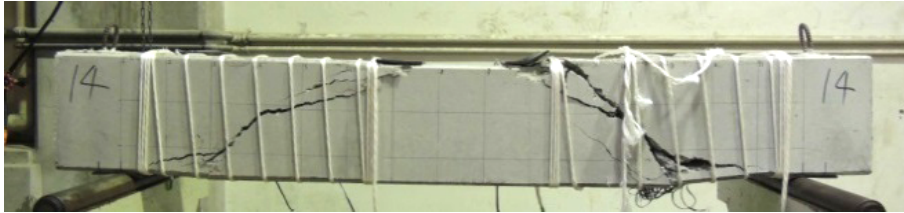
写真-1 破壊状況 (No. 14)

写真-1~写真-4 は、代表的な供試体の破壊状況を示している。6 体の供試体の破壊に至るまでの挙動は、斜めひび割れが発生した後、中子筋が降伏し、その後も荷重が増加した後、ビニロン繊維ロープが破断して終局に至っている。No. 15 および No. 21 の場合には、ロープが破断する前に主鉄筋の降伏が確認されている。ロープの破断位置は、No. 14, No. 15 の場合、支点から右側せん断区間の 2/3 の距離辺りで、破断しているのが確認された。両側のせん断区間に吹付けモルタルを施した No. 20 および No. 21 の場合、No. 14 および No. 15 とは異なり、破壊した側の斜めひび割れが大きく開いてロープ
