## 新しい継手構造を適用したプレキャストPC床版の疲労耐久性確認試験

(株)ピーエス三菱 正会員 工修 ○久徳 貢大  
 (株)ピーエス三菱 正会員 志道 昭郎  
 (株)ピーエス三菱 正会員 諸橋 克敏

キーワード：PCaPC床版，床版取替，継手，疲労耐久性，輪荷重走行試験

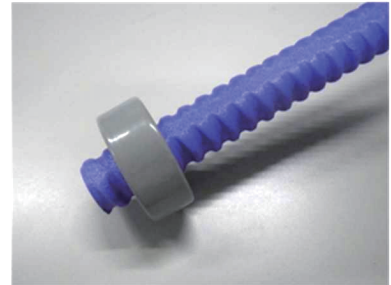
写真-1 円形ナット定着

鋼橋RC床版の取替え工事では、プレキャストPC床版（以降、PCaPC床版）が採用されている。PCaPC床版相互の接合では、床版厚の制約から新設橋で標準的に用いられるあご付き形状床版のループ継手にかわる数種の新しい継手構造が提案されている。しかし、一般的にこれらの継手構造はあご付き形状床版には構造的に適用できない。ところが、あご付き形状床版は、間詰め部施工時に底型枠が不要となるほか、プレストレスが導入されたあご部があと打ち部と一体となって抵抗するため、施工性および耐久性において利点がある。これらの背景から、高付着型のエポキシ樹脂塗装を施したねじ節鉄筋の端部に専用の円形ナットを設置した継手筋（写真-1）を用い、薄い床版厚であご付き形状床版に適用可能な新しい継手構造を開発し、これまでに定着構造の要素試験、継手構造に着目した曲げ破壊試験による基本的性能の確認を行っている。<sup>1)</sup> 今回、輪荷重走行試験機による疲労耐久性の確認試験を実施したので報告する。

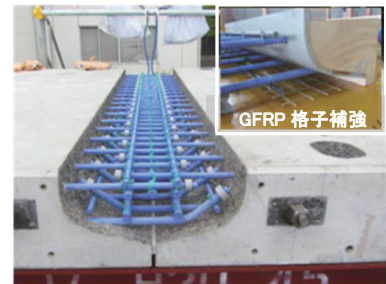
写真-2 曲げ定着タイプ

試験体は、活荷重作用時に床版下縁で $2\text{N/mm}^2$ 程度の引張となるプレストレスを直角方向に導入したPCaPC床版2枚を、場所打ち継手部で1枚版とした1方向PRC床版である。試験は、あご付き形状版に適用する曲げ定着タイプと平面線形や施工誤差を調整するあご無し形状版に適用する直線定着タイプの2種類に対して実施した（写真-2、写真-3）。

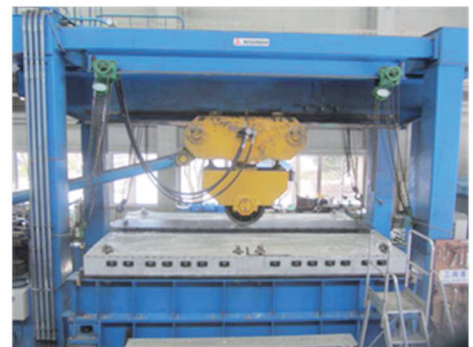
写真-4 輪荷重走行試験機

曲げ定着タイプは高速道路総合研究所の試験機を、直線定着タイプは国立研究開発法人土木研究所の試験機（写真-4）を用いて実施した。試験体は、支間2.5mの単純支持とし、橋軸方向端部に中央部で連続版と同様のたわみ性状となるH鋼横梁を配置した。荷重方法は、支間中央に500×200mmの荷重ブロックを並べた軌道上を幅500mmの鉄輪による前後1.5mの往復荷重とした。本試験では、100年相当耐久性の確認（Step1）、破壊性状の確認（Step2）を目的とし、Step1については文献<sup>2)</sup>の方法に準じ250kN×10万回荷重とした。

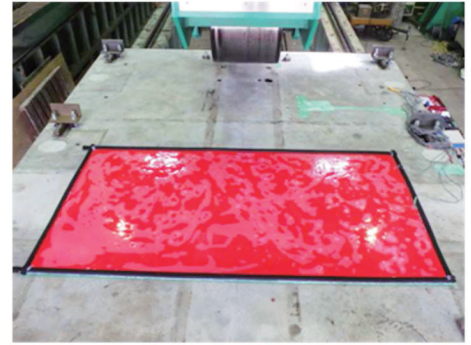
写真-5 漏水確認試験の状況

Step1完了後、間詰め部を中心に長さ1.0m×幅2.0mの範囲で着色水を6時間滞水させ、下面への漏水の有無を確認した(写真-5)。その後、破壊性状確認のため荷重を増加させて繰返し載荷を継続した。図-3に載荷ステップを示す。

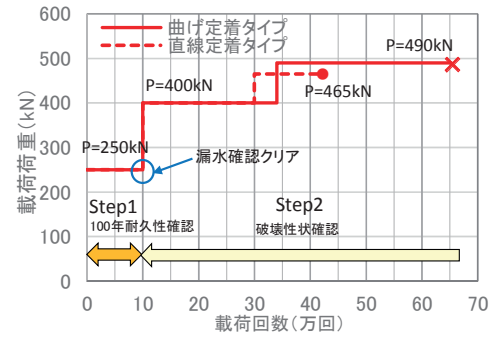
図-3 載荷ステップ

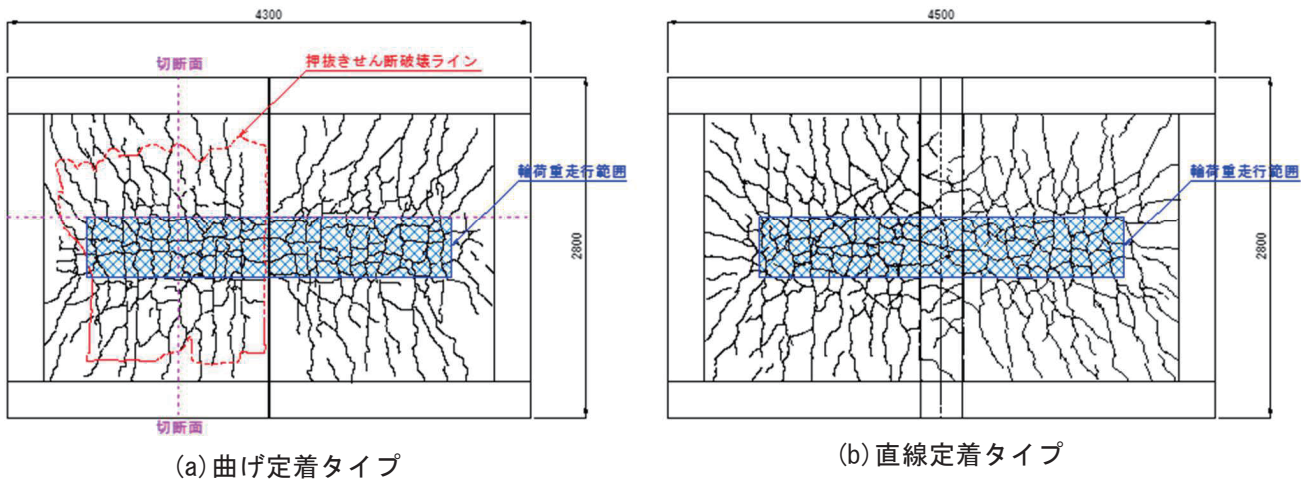
図-6 試験終了時の床版下面のひび割れ図

図-6に試験終了時の床版下面の損傷状況を示す。曲げ定着タイプは、床版部に均等のひび割れが発生したのち、片側の床版部で押抜きせん断破壊に至った。また、あご部の範囲でひび割れ発生が少なく、補強配置したGFRP格子筋が有効に作用したものと考えられる。直線定着タイプでは、床版部および場所打ち継手部で均等にひび割れが発生しており、連続した床版として挙動したことが想定される。写真-6に、曲げ定着タイプにおける破壊中心部近傍の直角方向切断面の写真を示す。輪荷重の載荷幅500mmを起点として、下面に向かって緩やかな押抜きせん断の破壊面が確認された。
