## PC橋に用いた超高強度コンクリートならびに短繊維の長期耐久性

Abstract : The durability and the mechanical properties of the 15 year old ultra high strength fiber reinforced concrete (UFC) bridge has been studied by using exposed specimens in the girder. The main results are shown below. (1) The compressive strength of the field specimen increases gradually up to the age of 15 years. (2) The chloride ions penetrated into just the surface of the specimen (1.5 to 3 mm). (3) Examination of exposed specimens and by scanning electron microscopy revealed the presence of many unhydrated cement particles.

Key words : Ultra high strength concrete, Fiber reinforcement, PC bridge, Durability

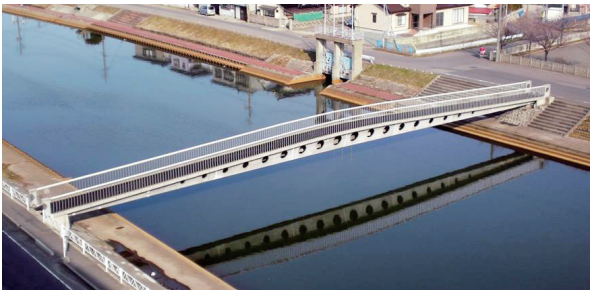
図-1 酒田みらい橋の外観

図-1に示した酒田みらい橋は、山形県酒田市内を流れる新井田川の河口から約2kmの位置に架橋され、2002年10月に竣工された。満潮時には河川の架橋位置まで海水が逆流し、冬季はとくに飛来塩分が多いことから、塩害環境下で供用されている。この橋は、外ケーブル方式単径間PC箱桁橋で、低い桁高(端部55cm)にもかかわらず長スパン(橋長50.20m, 支間長49.35m)であることを特長とする。橋の構造材料にUFCを適用したことで、鉄筋を一切使用しない形で部材の薄肉化(上床版厚5cm, ウェブ厚さ8cm)が可能となり、橋本体の大幅な軽量化(従来のRC橋に対して約5分の1の重量)を実現できた。

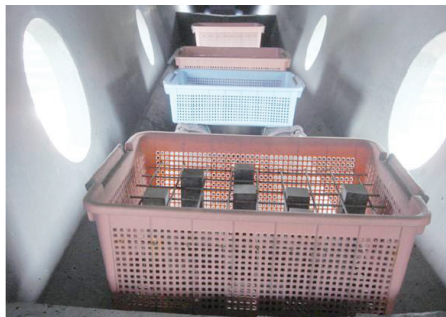
図-2 箱桁内の暴露供試体

図-2に示すように、実橋のUFCと同一配合の円柱供試体(寸法φ5×10cm)ならびに角柱供試体(寸法4×4×16cm)を箱桁内に暴露し、所定の供用期間にて、それぞれ圧縮試験ならびに曲げ試験に供した。なお、曲げ試験は、支点間距離12cm、等曲げモーメント区間距離4cmのなる4点曲げとした。
