撤去予定のPCポステンT桁橋を活用した現地実橋耐荷力試験

(国研) 土木研究所

キーワード：プレストレストコンクリート (PC) 橋, 載荷試験, 耐荷力, 荷重分配

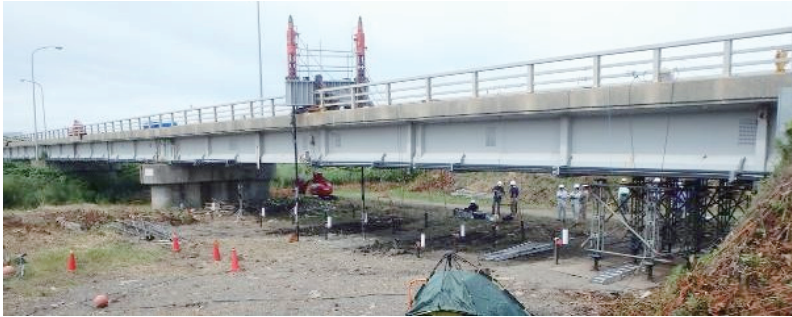
写真-1 載荷径間全景

載荷試験は、グラウンドアンカーによる載荷装置、および計測機器を設置するため、河川敷のある第1径間で行った(写真-1)。載荷位置および方法はG1桁支間中央への1点集中載荷とした。これは、G1桁がほかの主桁と比較して著しく損傷していたこと、および複数主桁間での荷重分配効果を把握するためである。

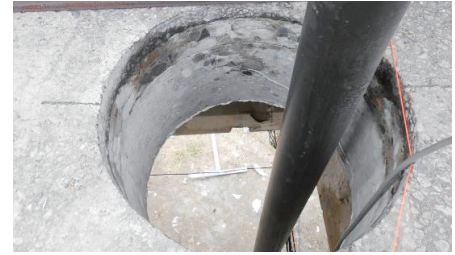
写真-2 床版削孔部

確保できる砂岩層に定着させた。定着長は、計算上必要な長さ7mに余裕長を取り、10mとした。G1-G2間のアンカーは、床版に直径350mmの孔を削孔し、橋面上にボーリングマシンを設置して施工を行った(写真-2)。また、グラウンドアンカーと横桁の干渉を避けるため、載荷梁を橋軸直角方向に対し斜めに設置した(図-2)。載荷点では、敷モルタルを設置した上で載荷ブロックを水平に設置し、ブロックに球座を固定した(写真-3)。これにより、載荷力は載荷梁と球座を介し1点に垂直に載荷されるようにした。

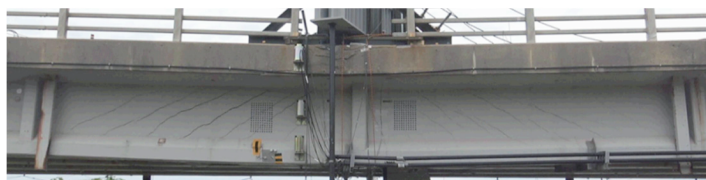
写真-4 載荷点付近の破壊性状

本試験での特徴的な破壊性状として、支間中央の横桁~隣接する横桁間を中心に、ウェブにせん断によるものと思われるひび割れが生じた(写真-4)。載荷荷重 1,800kN を超えたあたりで表面塗装上でもひび割れを確認し、G1桁ではひび割れ数、ひび割れ幅共に進展し、2,000kN を超えたあたりでG2桁にも同様のひび割れが生じた。終局時におけるウェブのひび割れは大きなものでひび割れ幅 10mm 超に達した。各桁端部付近にはねじりひび割れが発生しており(図-4, 写真-5)、終局時にはねじり剛性が解放されたものと考えられる。

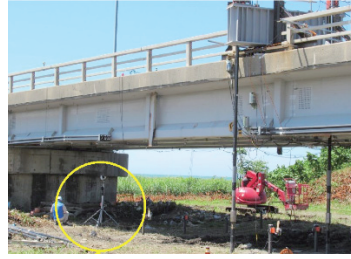
写真-6 ロボットカメラ
設置状況

載荷中は、桁下に橋梁点検ロボットカメラ²⁾を設置し、横桁目開きの確認を行った(写真-6)。載荷点直下の横桁に、G1-G2桁間の打継目に目開き、鉛直方向ずれが生じた(写真-7)。目開き幅は終局時で10mm程度に達した。図-5に、G1桁の載荷点直下に生じた鉛直変位の履歴を示す。G1桁支間中央では、推定耐荷力である2,500kN 載荷時にはおよそ150mm、終局荷重である3300kN 載荷時にはおよそ400mmの鉛直変位が生じた。また、2,500kN 載荷後の除荷時においてもG1桁の残留変位は20mm程度であり、PC構
